**INSTITUTO COSTARRICENSE DE ACUEDUCTOS Y ALCANTARILLADOS  
UNEN DE GESTIÓN AMBIENTAL DEL RECURSO HÍDRICO  
ÁREA FUNCIONAL DE HIDROGEOLOGÍA**

**“INFORME DE RESULTADOS DE LA VISITA DE CAMPO A SAN  
VICENTE DE NICOYA.  
EVALUACIÓN DE CONDICIONES GEOLÓGICAS-  
HIDROGEOLÓGICAS DEL SITIO SAN VICENTE DE SAN ANTONIO  
DE NICOYA, GUANACASTE”.**

**INFORME DE RESULTADOS DE LA VISITA DE CAMPO A SAN VICENTE DE  
NICOYA.  
EVALUACIÓN DE CONDICIONES GEOLÓGICAS-HIDROGEOLÓGICAS DEL  
SITIO SAN VICENTE DE SAN ANTONIO DE NICOYA, GUANACASTE.**

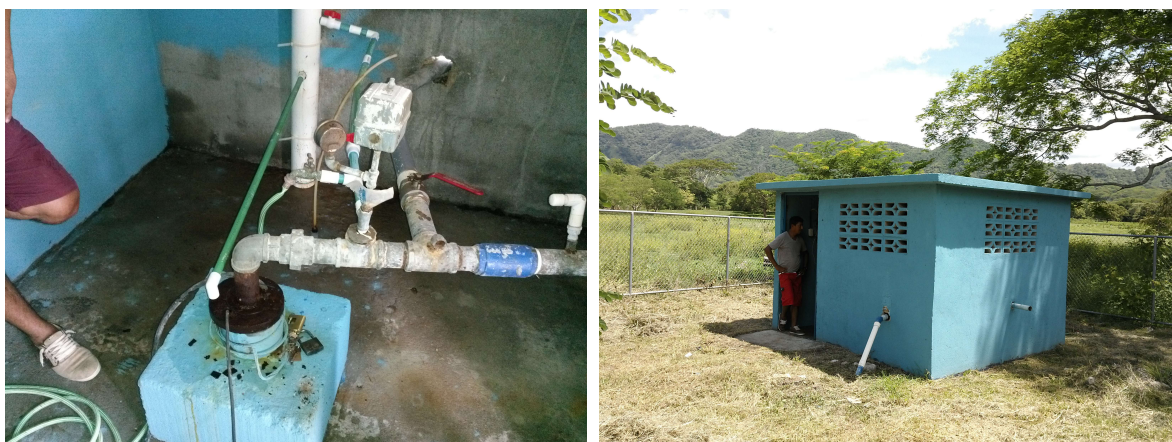
Fotos 1 y 2: Pozo 2

### **2.2.1. Pozo 2 ASADA (Fotos 1 y 2).**

Ubicación: 372293 / 250241, error:  $\pm 3$ , altura: 37 m.s.n.m.

Profundidad: reportada 30 m.

Nivel estático: No se pudo medir al no tener la tapa orificio; hay un nivel reportado (cuando perforaron el pozo) de 7 m según comunicación verbal.

Bomba: sumergible 5 HP, 230 V.

Armado en 6", Tubería de succión de 2".

Caudal: reportado 4,6 L/s.

Observaciones: Pozo donado por la Embajada de Japón. Se perforó en el 2006 aproximadamente. Se encuentra en lote cuyo trámite para adjudicarlo a nombre de la asada está en proceso. Distribuye agua a los poblados de El Silencio y Residencial (70 casas). Y opera entre las 6 am a 4 pm.

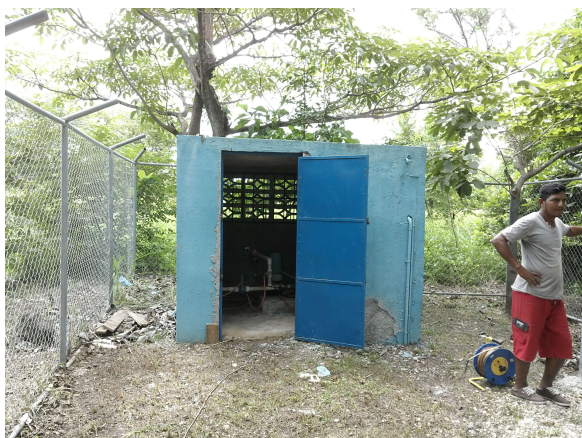
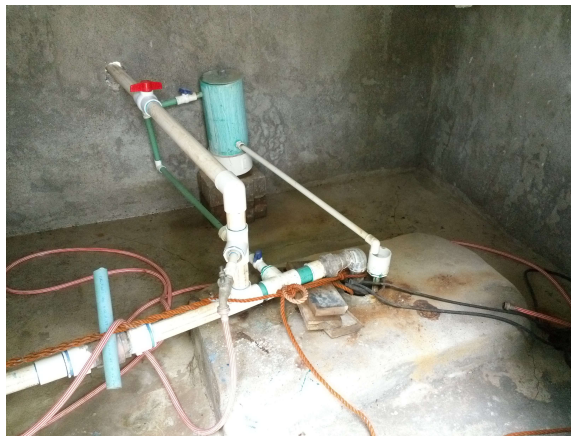
Fotos 3 y 4: Pozo 1

### **2.2.2. Pozo 1 ASADA (Fotos 3 y 4)**

Nivel estático: 9,44 m (sin brocal: 9,31 m).

Observaciones: Pozo donado por la Embajada de Japón. Se encuentra en lote a nombre de la asada. Distribuye agua a los poblados de El Ramal y el centro de San Francisco. Y opera entre las 6 am a 4 pm.

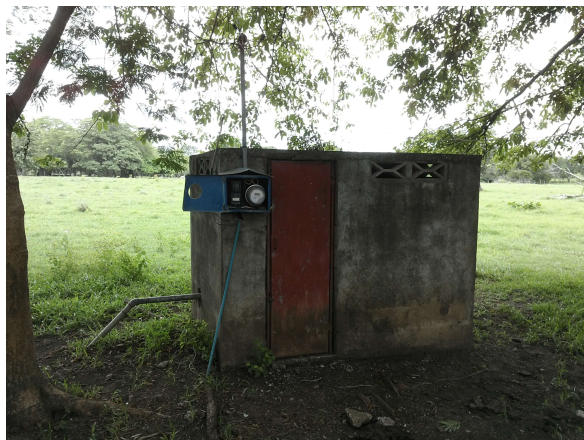
Foto 5: Pozo 3 privado

No se lograron tomar los datos ya que se encontraba la caseta con candado.

Observaciones: El pozo se ubica en propiedad privada a nombre de Melvin Juárez, y dicho pozo se encuentra inscrito a nombre de la ASADA de San Vicente en la Oficina Cantonal de Nicoya, sin embargo la Asada no cuenta con el permiso por parte del propietario para utilizarlo.

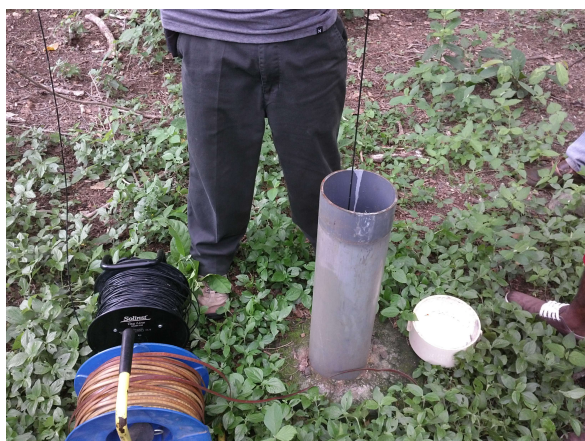
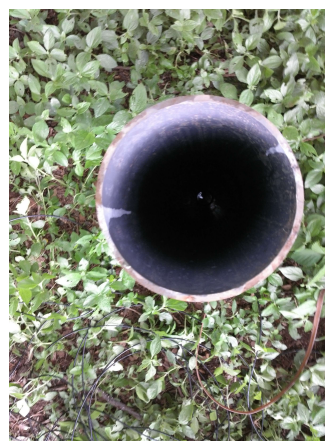
Fotos 6 y 7: Pozo 5 ASADA

#### 2.2.4. Pozo 5 ASADA (Fotos 6 y 7)

Profundidad: medida 39,1 m.

Nivel estático: 3,73 m (sin brocal: 3,17 m).

Sin equipo de bombeo.

Observaciones: Donado por la Municipalidad hace dos años según comunicación verbal. A la hora de medir la profundidad con el tagline se detectó una importante cantidad de sedimento en el fondo del mismo. Se recomienda limpieza y desarrollo para futura habilitación del pozo. Se pretende poner en operación dicho pozo para abastecer las 24 horas al poblado de El Rincón. El lote donde se encuentra el pozo fue donado por el propietario y ya existe una evaluación por parte de un ingeniero de la Municipalidad de Nicoya del sitio y de la ubicación del futuro tanque de almacenamiento. Ubicado en terraza aluvial de río Pozas.

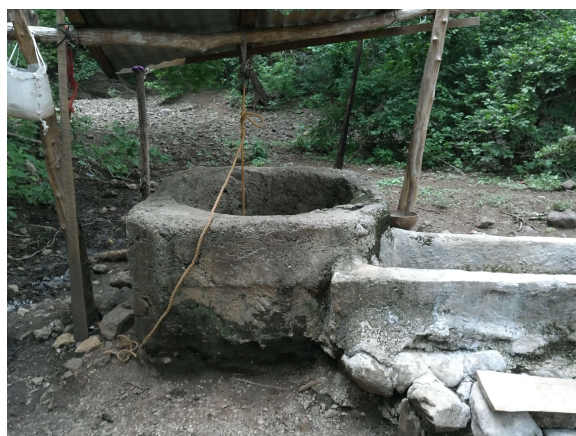
Foto 8: Pozo excavado 1

Observaciones: Lo utilizan actualmente los vecinos, se encuentra ubicado en terraza aluvial de río Pozas a 10 metros aproximadamente del cauce. Este cauce se encuentra seco, con algunos tramos con muy poca cantidad de agua.

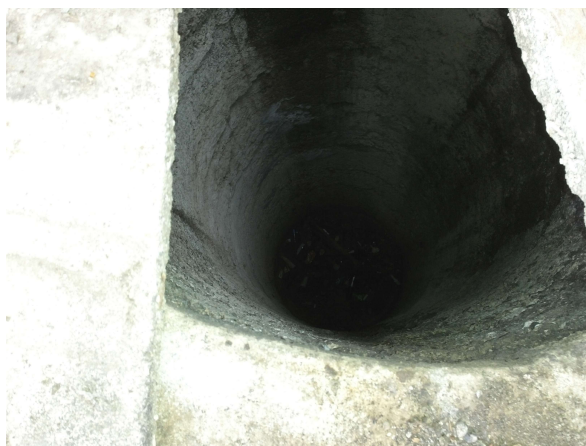
Foto 9: Pozo excavado 2

Profundidad: no se midió ya que se encuentra aterrado.

Nivel estático: Siempre ha estado seco desde que se excavó (comunicación verbal con la propietaria).

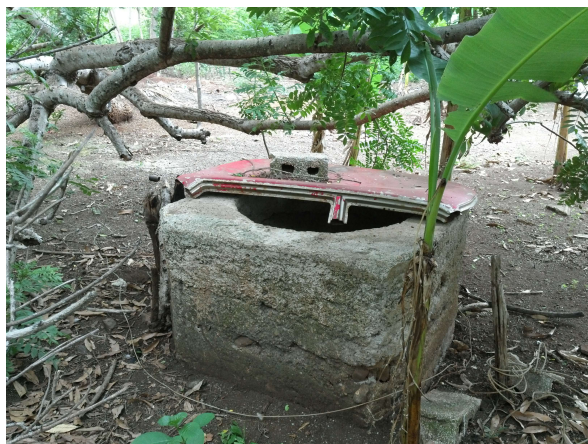
Foto 10: Pozo excavado 3

Nivel estático: Se encuentra seco.

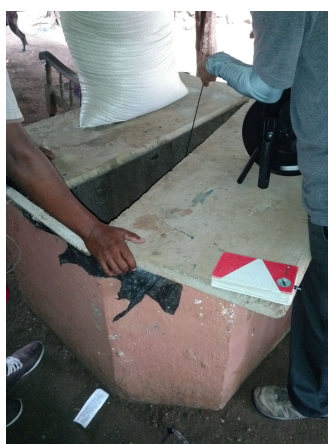
Foto 11: Pozo excavado 4

Nivel estático: 8,76 (sin brocal: 8,11 m).

Observaciones: En época de invierno el nivel asciende bastante.

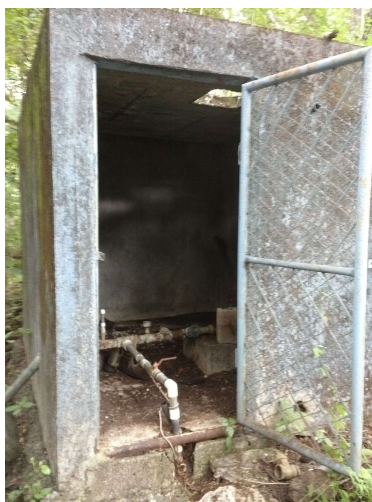
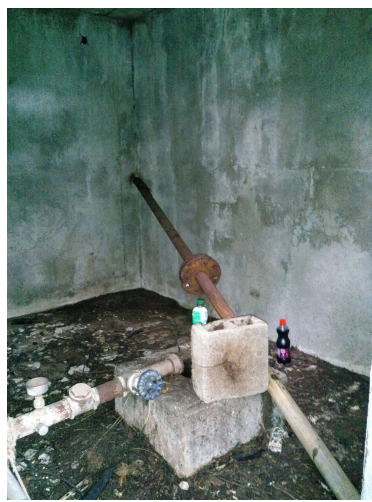
Fotos 12 y 13: Pozo 4 ASADA

Profundidad: medida 11,45 m.

Nivel estático: 1,46 (sin brocal: 0,96 m).

Observaciones: Perforado hace treinta años aproximadamente, se encuentra en desuso, nos indican que en algún momento se presentó una cantidad importante de raíces dentro del pozo lo cual hizo que el mismo dejara de utilizarse.

3. En cuanto al Pozo 4 ASADA, en desuso, se recomienda valorar la infraestructura de la caseta de seguridad ya que se encuentra bastante deteriorada. En cuanto al pozo posteriormente se deberá ingresar una cámara de video para valorar su estado y definir si se requiere una limpieza y desarrollo. Realizar prueba de bombeo para definir el caudal a explotar en ambos pozos.

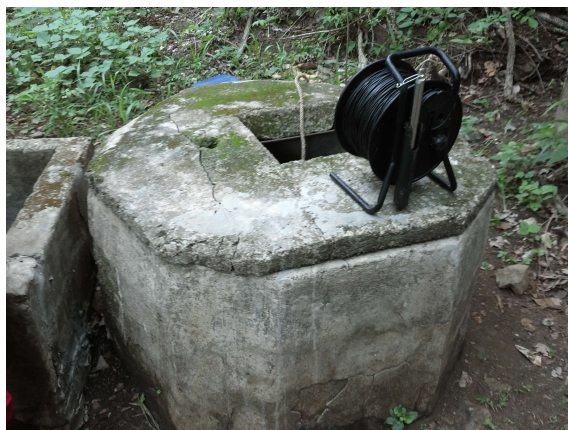
Foto 14: Pozo excavado 5

Observaciones: Se ubica 42 metros aguas arriba del pozo 4 ASADA.

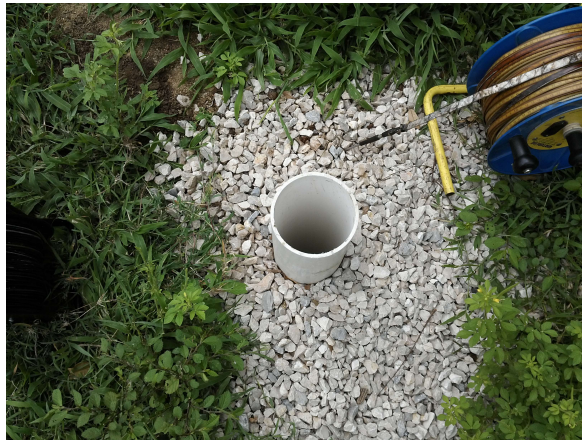
Foto 15: Pozo perforado 1

Observaciones: Sin equipo de bombeo, se desconoce hace cuanto se perforó.

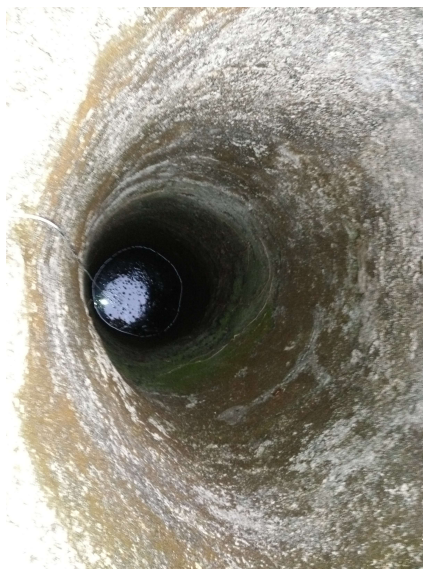
Foto 16: Pozo excavado 6

Observaciones: En desuso.

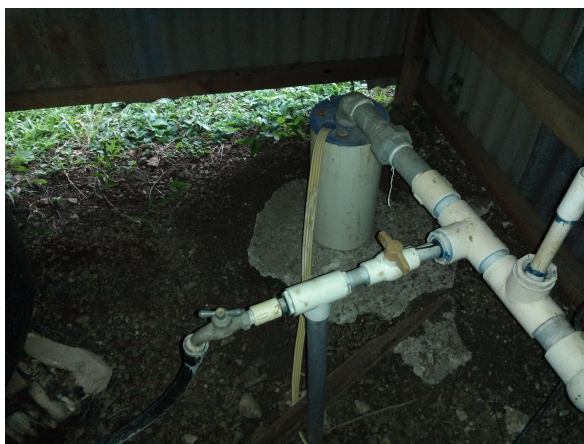
Foto 17: Pozo perforado 2

Observaciones: Se bombea para uso doméstico, por un tiempo de 25 minutos según comunicación verbal con el encargado. Ubicado a 10 metros del pozo excavado 6.

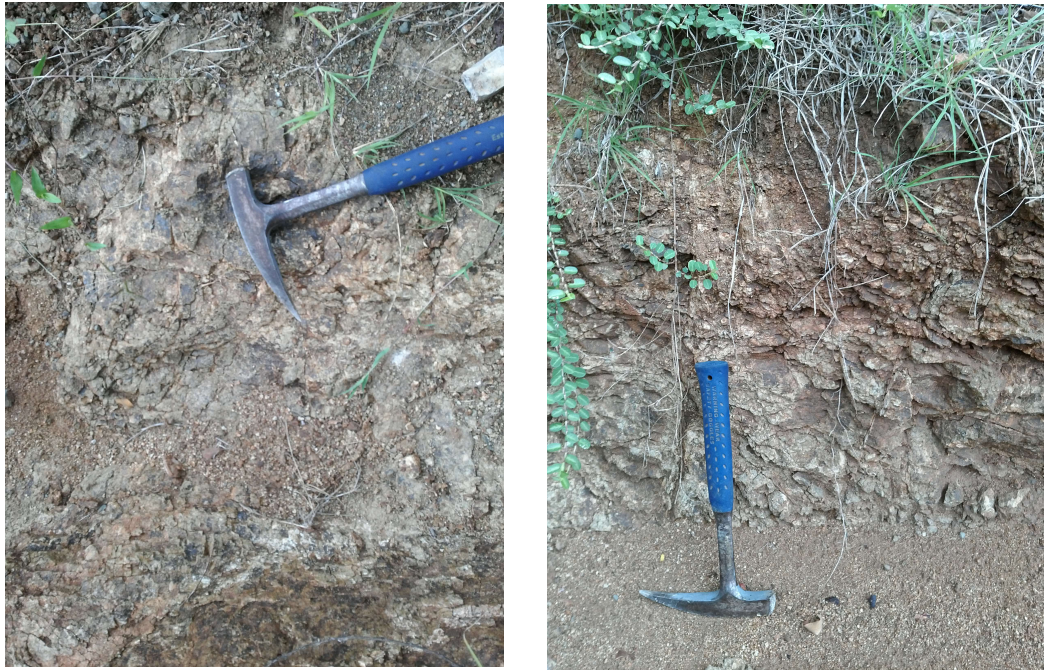
Se encuentran 1,6 km al SE del poblado de San Vicente, se trata de pequeños cortes a orillas del camino donde afloran rocas basálticas con un alto grado de meteorización (Fotos 18 y 19).

Fotos 18 y 19: Afloramiento de basaltos meteorizados (373718 / 247598)

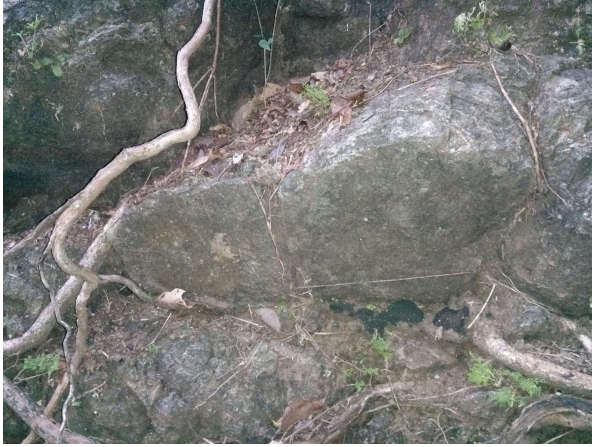
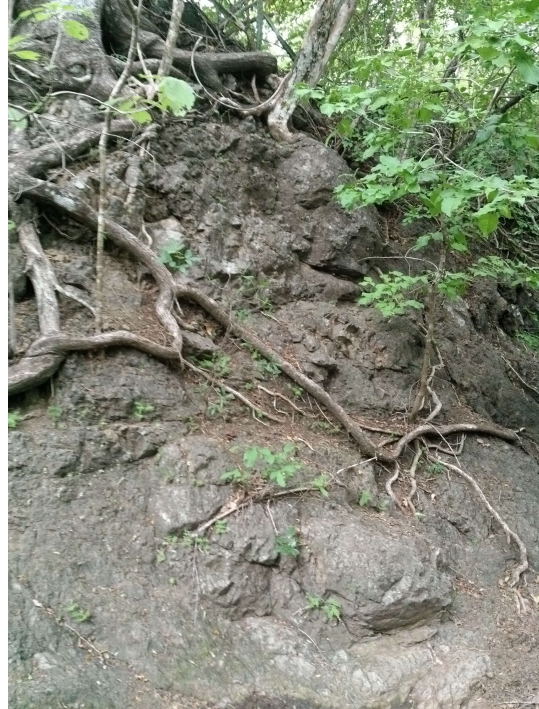
Sin embargo en el río Pozas se encontraron afloramientos muy sanos de estos mismos basaltos y también de basaltos tipo almohadilla (Foto 20), los cuales presentan una leve meteorización esferoidal, y además se encuentran fracturados (Foto 21) debido al tectonismo relacionado a la presencia de una falla que atraviesa esta zona, dichas fracturas son mayoritariamente abiertas, también se observó varios pequeños afloramientos de agua através de estas fracturas (Foto 22), en la margen derecha del río Pozas.

Fotos 20 y 21: Afloramiento de basaltos en almohadilla y fracturados (373818 / 247372)

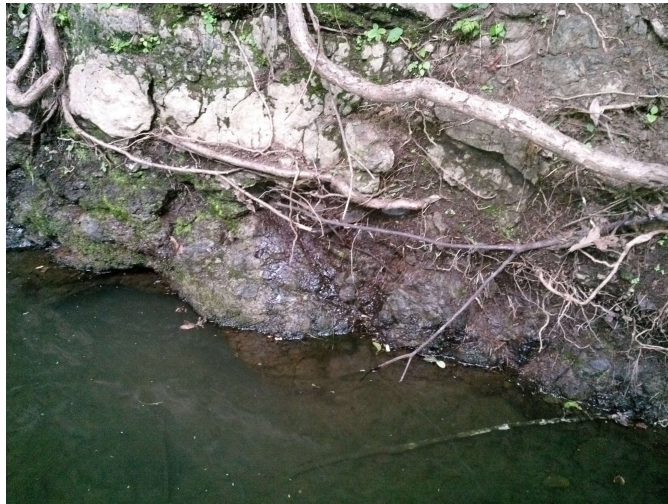
Foto 22: Afloramiento de agua en basaltos fracturados, cauce de río Pozas (373837 / 247357)

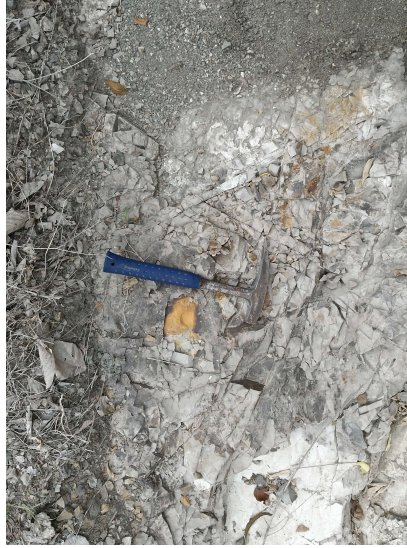
Se encuentran aflorando 460 m al SE del poblado de San Vicente, estas rocas son de composición silícea, de trata de lutitas, fuertemente fracturadas por el tectonismo relacionado a la presencia de una falla que atraviesa la zona, la mayoría de estas fracturas son concoides, mayormente cerradas, algunas muy localizadas se encuentran abiertas con espaciamiento de 2 mm (Fotos 23, 24 y 25).

Foto 23: Afloramiento de lutitas silíceas (373355 / 248851)

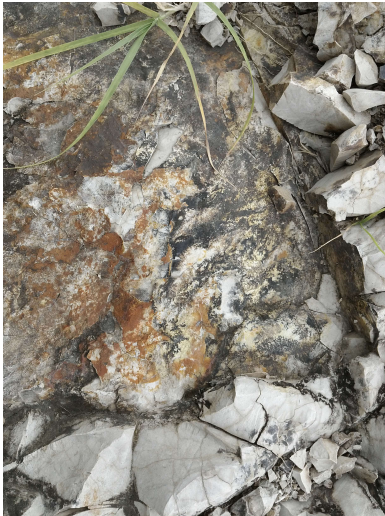
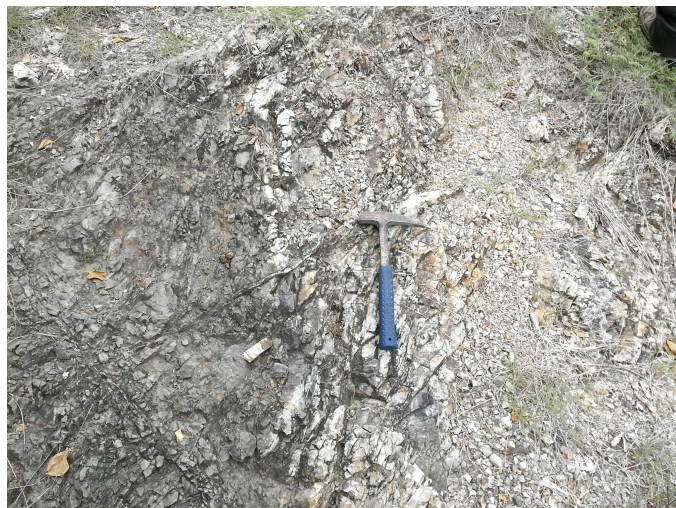
Fotos 24 y 25: Afloramientos de lutitas silíceas (373481 / 248718)

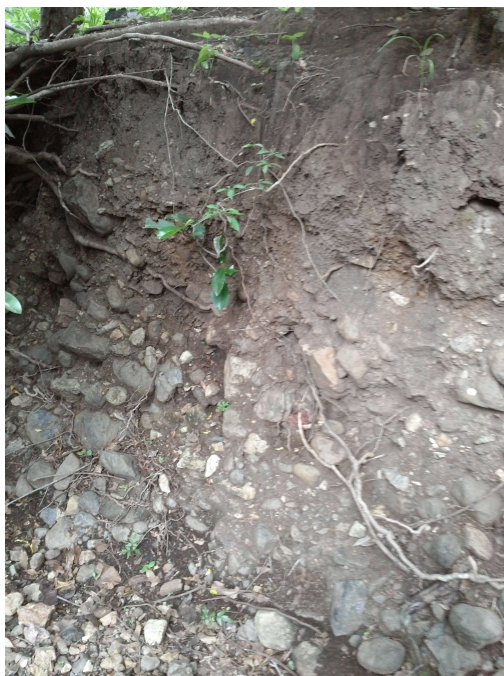
Foto 26: Depósito de aluvión grueso (373,51 / 247361)

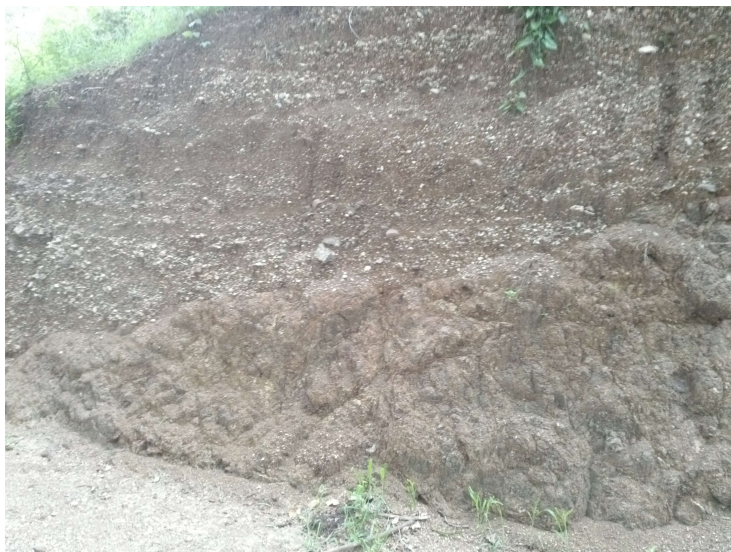
Se encuentran distribuidos a lo largo de las quebradas y ríos que atraviesan la zona, se levantaron varios afloramiento a lo largo del cauce del río Pozas, en donde se encontraron depósitos de aluvión grueso (Foto 26) así como de aluvión de granulometría media, además se observó en un corte del camino un contacto entre estos depósitos aluvionales sobreyaciendo de forma inconforme a los basaltos (Foto 27)

Foto 27: Depósitos aluvionales sobreyaciendo a los basaltos fracturados (373748 / 247324)
