**INSTITUTO COSTARRICENSE DE ACUEDUCTOS Y ALCANTARILLADOS  
UN DE GESTIÓN AMBIENTAL DEL RECURSO HÍDRICO  
ÁREA FUNCIONAL DE HIDROGEOLOGÍA**

**“INFORME DE RESULTADOS DE LA VISITA DE CAMPO A TACANÍS  
DE NICOYA.  
EVALUACIÓN DE CONDICIONES GEOLÓGICAS-  
HIDROGEOLÓGICAS DEL SITIO TACANÍS DE NICOYA,  
GUANACASTE”.**

**POZO DE LA ASADA DE TACANÍS, NICOYA, GUANACASTE.**

***AGOSTO 2015***

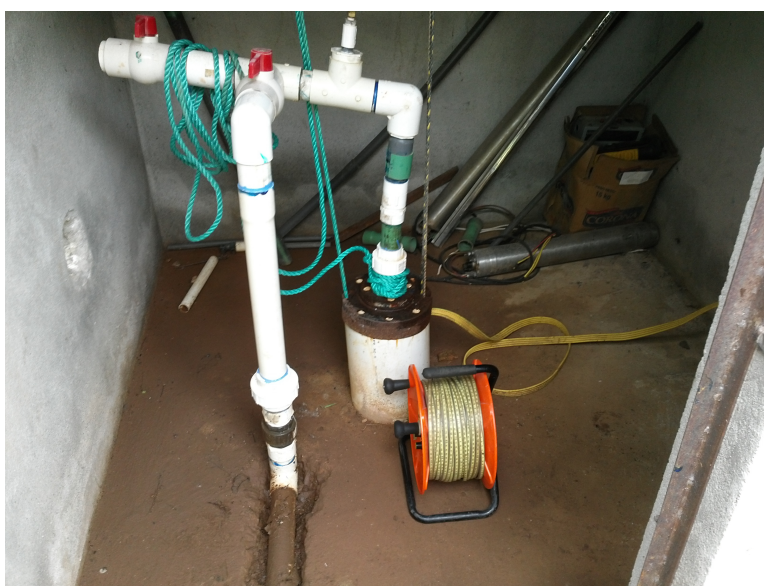
4. Existen dos fuentes de abastecimiento actualmente en la comunidad de Tacanís de Nicoya. Cito:
  - 4.1 “El Pozo 1, posee 111 m.b.n.s (Medido el día 17 de julio de 2015) de profundidad. Actualmente presenta agua subterránea pero al encender la bomba se seca rápidamente según lo corroborado en el campo (Fig. 2).”

Se visita el sitio en el cual se ubica el Pozo 1, en compañía de funcionarios de la ASADA de Tacaná de Nicoya (Fig. 2). Este pozo está actualmente en uso, su bombeo depende de la disponibilidad del almacenamiento de agua subterránea en el acuífero, el cual posterior a comenzar el bombeo se abate de gran manera hasta secar el pozo (Foto 1), según se corroboró en el campo el pozo costa de una profundidad total de 111 metros, se perforó en 8 pulgadas, se encuentra encamizado en 6 pulgadas y la tubería de succión es de 2 pulgadas, se utiliza una bomba de 3 HP. El nivel del agua subterránea (Nivel estático) medido se encuentra a 50,10 m.b.n.s. Según indican los funcionarios de la ASADA posterior al terremoto de 2012 el pozo sufrió problemas estructurales por lo que consideran que las rejillas están obstruidas, el nivel del agua descendió más de lo normal y ahora se achica más fácilmente.

**Foto 1. Pozo 1 (Coordenadas 392729 E / 222764 N).**

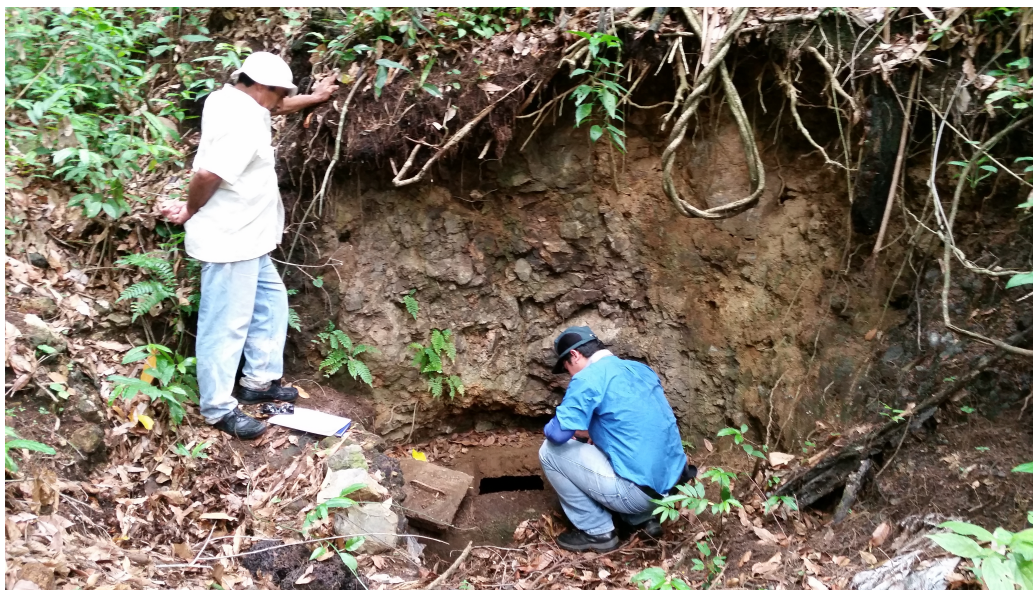
Se visita el sitio en el cual se ubica la Naciente El Cubano en compañía de funcionarios de la ASADA de Tacaná de Nicoya (Fig. 2). Esta fuente se encuentra actualmente en uso, la disponibilidad del agua subterránea en esta fuente depende del almacenamiento presente en el acuífero por medio del aporte en un medio rocoso fracturado (Foto 2). La captación es aproximadamente 1.5 metros de ancho y 1 metro de profundidad. La elevación del agua subterránea se encuentra aproximadamente a 450 m.s.n.m, según los funcionarios de la ASADA la naciente fue captada desde hace más de 30 años y en años anteriores no había presentado niveles tan bajos en el caudal. Se realizaron aforos volumétricos en la fuente para conocer su caudal, los resultados de los mismos se presentan en el Cuadro 1\*.

\* Se indica que el aforo 1 y 2 presentaron un valor distinto en cuanto al tiempo del aforo 3, 4 y 5 debido a que en este lapso el agua contenida en el almacenamiento de la captación empezó a evacuarse hasta obtener solo el caudal real de la fuente.

**Foto 2. Fuente El Cubano (Coordenadas 392627 E / 222727 N)**

Actualmente el caudal medido en la visita de campo es de 0,04 l/s, “lo cual es muy poca agua para poder abastecer a todos los usuarios de la comunidad, de igual modo se ha revisado toda la tubería para determinar si hay fugas de agua pero la misma está en perfecto estado”, citan los miembros de la ASADA.

Es importante recalcar que las condiciones estructurales de la toma pueden ser mejoradas y con esto generar un mejor aprovechamiento del agua subterránea, garantizar la seguridad de la toma de vandalismo y asegurar la calidad del agua subterránea que utiliza para el abastecimiento de la comunidad. Además cabe indicar que la zona adyacente a esta fuente se encuentra cubierta por bosque, y la divisoria de aguas se encuentra aproximadamente a 250 metros de distancia de la fuente captada, además el flujo subterráneo es predominantemente asociado a un medio rocoso fracturado tal y como se observó en afloramientos rocosos cercanos.

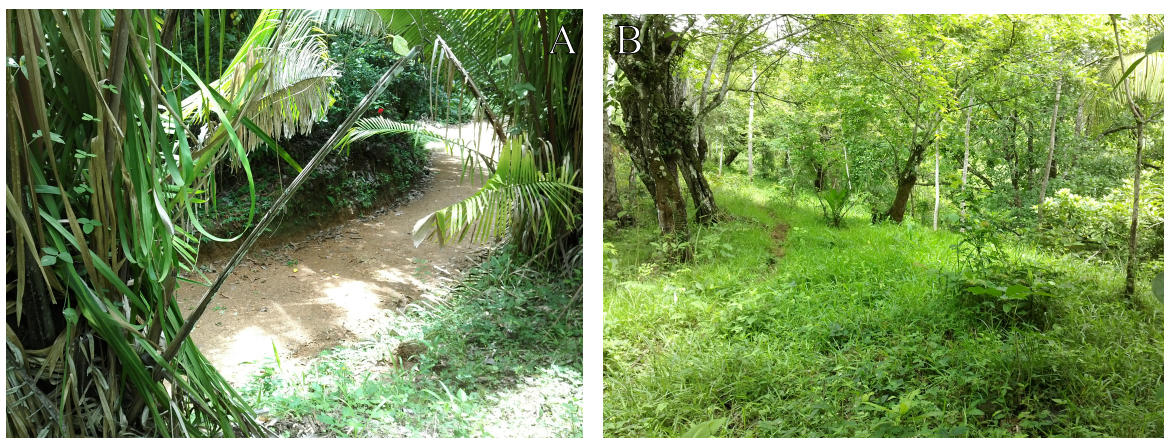
Se visita un sitio propuesto para una perforación en compañía de funcionarios de la ASADA de Tacanís de Nicoya (Fig. 2). Este sitio se ubica en las coordenadas 392923 E / 222517 N. Actualmente la propiedad es de un privado y presenta un uso de tipo Bosque secundario, se encuentra a 20 metros de la Quebrada Pavas en un sector en el cual la misma se mantiene seca para la fecha de la visita, la elevación de este punto es de 440 m.s.n.m. (Foto 3)

**Foto 3. Sitio propuesto 1: A) Vista desde dentro de la propiedad hacia la calle. B) Vista desde la calle hacia adentro de la propiedad (Coordenadas 392923 E / 222517 N)**

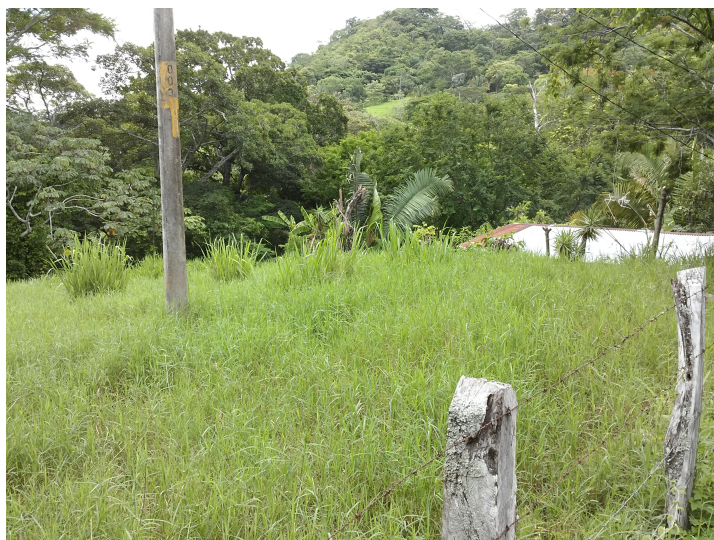
Se visita un segundo sitio propuesto para una perforación en compañía de funcionarios de la ASADA de Tacanís de Nicoya (Fig. 2). Este sitio se ubica en las coordenadas 392857 E / 222545 N. Actualmente la propiedad es de un privado y presenta un uso de tipo potrero, se encuentra a 100 metros horizontales de la Quebrada Pavas en un sector en el cual la misma se mantiene seca para la fecha de la visita, la elevación de este punto es de 450 m.s.n.m. (Foto 4). Este punto se encuentra a una elevación mayor que el “Sitio Propuesto 1” y morfológicamente el terreno presenta escarpes erosionales fuertes y laderas fuertemente disectadas.

**Foto 4. Sitio propuesto 2 (Coordenadas 392857 E / 222545 N)**

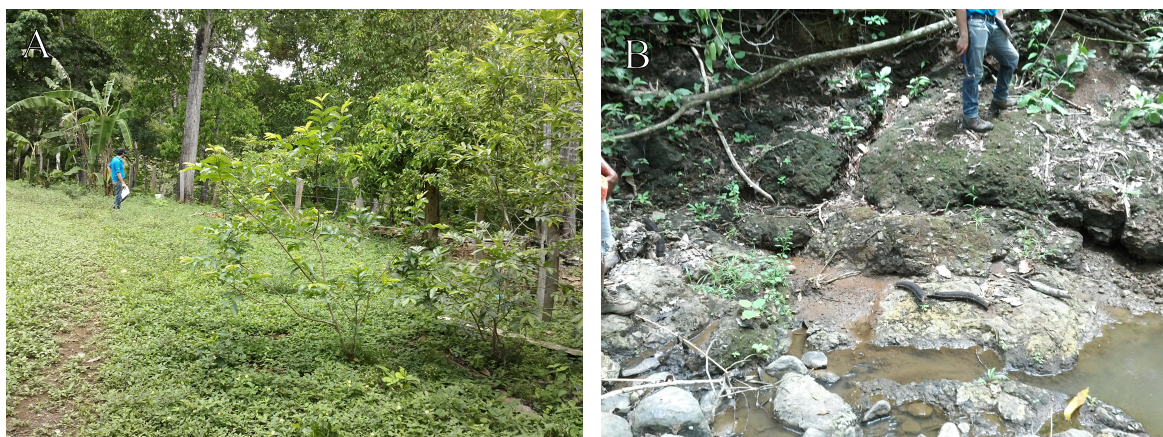
Se visita un tercer sitio propuesto para una perforación en compañía de funcionarios de la ASADA de Tacaná de Nicoya (Fig. 2). Este sitio se ubica en las coordenadas 392663 E / 223253 N. Actualmente la propiedad es de un privado y presenta un uso de tipo habitacional con una casa y un patio de aproximadamente 1000 m<sup>2</sup> según lo visto en campo, se encuentra aproximadamente a 80 metros horizontales de la Quebrada Pavas en un sector en el cual la misma se mantiene con flujo superficial de agua debido al aporte por un medio rocoso fracturado, además se encuentra a 20 metros verticales de diferencia entre la quebrada y este sitio, la elevación de este punto es de 356 m.s.n.m. (Foto 5). En las coordenadas 392670 E / 223232 N sobre el cauce de la quebrada afloran materiales de tipo igneos asociados a rocas del Complejo de Nicoya (Intrusivos), en este sector existe un sistema de fracturas preferenciales con un rumbo de 115°/88° y 20°/72° (AZIMUT).

**Foto 5. Sitio propuesto 3 A) Vista de la propiedad (Coordenadas 392670 E / 223232 N). B) Afloramiento rocoso con fracturas (Coordenadas 392681 E / 223287 N)**

1). El sitio indicado en la sección **“2.2.3.3 Sitio propuesto 3”** ubicado aproximadamente a 1,5 kilómetros de la comunidad de Tacanís de Nicoya (Coordenadas 392670 E / 223232 N), presenta las condiciones más aptas para la perforación de un nuevo pozo de investigación producción para el abastecimiento público de la comunidad, pues técnicamente presenta condiciones geológicas con rocas fracturadas además de flujo

***Se recomienda a la Subgerencia de Sistemas Comunes, que se realice al menos un perfil geofísico en la zona propuesta de tipo TOMOGRAFÍA ELÉCTRICA de al menos 100 metros de penetración a lo largo de la propiedad (Fig. 4). Se indica esta especificación, ya que según la inspección de campo realizada por el Área Funcional de Hidrogeología en compañía de funcionarios de la ASADA de Tacaná de Nicoya, este sitio fue el que reúne las mejores condiciones geológicas e hidrogeológicas aptas para la investigación por medio de una perforación. Debe de tomarse en cuenta la presencia de un fallamiento regional cercano a este sector (Fig. 4).***

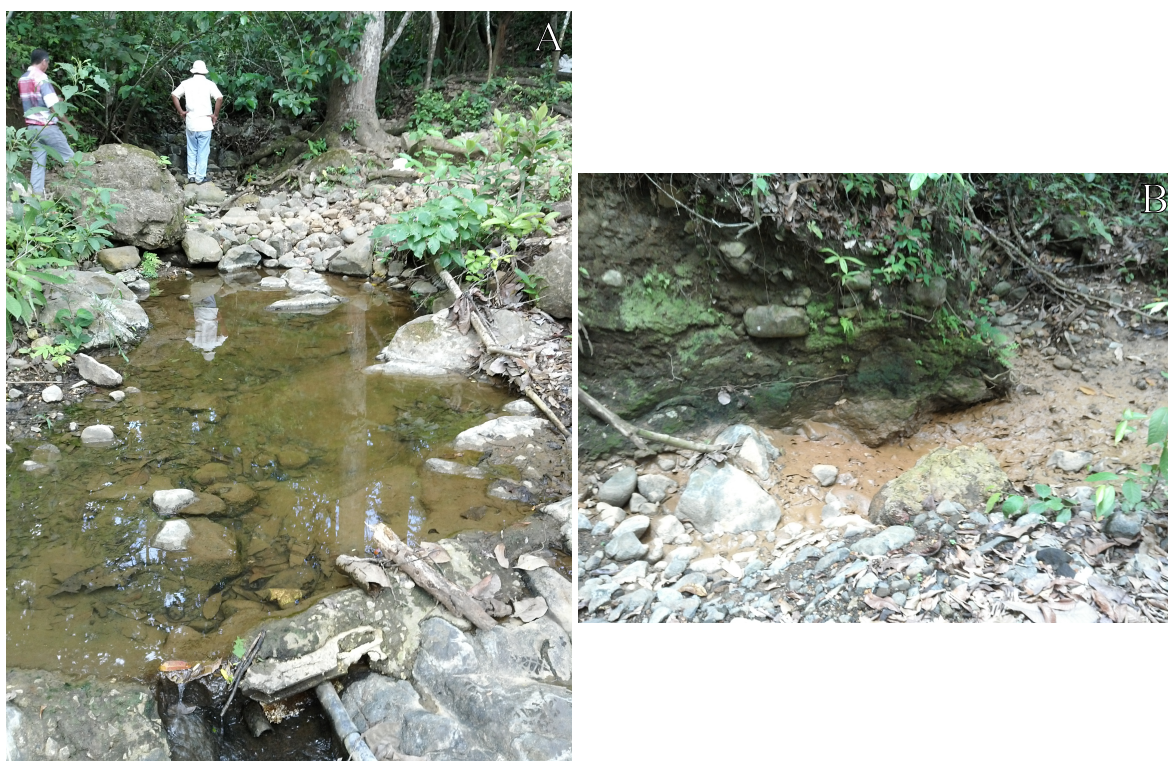
Se visita un cuarto sitio propuesto para su valoración de captación superficial en compañía de funcionarios de la ASADA de Tacanís de Nicoya (Fig. 2). Este sitio se ubica en las coordenadas 392939 E / 222667 N. Actualmente este sitio se ubica en el cauce de la Quebrada Pavas, presenta un flujo continuo de agua el cual en diferentes puntos es captado por tuberías de 1-2 pulgadas para el abastecimiento de animales (Cerdos y ganado vacuno), así como para el uso agrícola de algunos vecinos de la zona. En el cauce de la quebrada los materiales aflorantes se asocian con rocas del Complejo de Nicoya (Intrusivos) con un patrón preferencial de fracturas en rumbo  $280^{\circ}/86^{\circ}$  (AZIMUT), la mayoría de ellas abiertas y limpias. La elevación de este punto es de 414 m.s.n.m. Aguas arriba de este punto en las coordenadas 392932 E / 222552 N la quebrada no presenta agua en flujo, solamente algunos remanentes estancados, elevación en este punto es de 434 m.s.n.m, lo cual se puede asociar a zonas de influencia y efluencia de la quebrada, lo cual se debe de corroborar por medio de aforos diferenciales (Foto 6).

**Foto 6. Sitio visitado Propuesto por los funcionarios del AyA. A). Tomas de agua en la Quebrada Pavas (Coordenadas 392939 E / 222667 N). B). Agua remanente estancada en la Quebrada Pavas (Coordenadas 392932 E / 222552 N)**

2). El sitio indicado en la sección “2.2.3.4 Sitio propuesto por el AyA” ubicado aproximadamente a 1 kilómetro de la comunidad de Tacaná de Nicoya (392939 E / 222667 N), presenta condiciones de flujo superficial que deben ser analizadas en cuanto a la calidad y cantidad, realizar la valoración desde el punto de vista técnico para el abastecimiento de la comunidad (Aforos en invierno y verano y distribución por bombeo u otro), así como la vulnerabilidad a la contaminación que esta pueda tener. Técnicamente presenta condiciones geológicas con rocas fracturadas las cuales permiten el flujo de agua subterránea (Foto 6), es importante recalcar que en este punto el flujo de esta quebrada ya es captado para uso animal y agrícola; Por lo tanto:
