**INSTITUTO COSTARRICENSE DE ACUEDUCTOS Y ALCANTARILLADOS  
UN DE GESTIÓN AMBIENTAL DEL RECURSO HÍDRICO  
ÁREA FUNCIONAL DE HIDROGEOLOGÍA**

**“INFORME DE RESULTADOS DE LA VISITA DE CAMPO A SAN JOSÉ  
DE LA MONTAÑA.  
EVALUACIÓN DE CONDICIONES GEOLÓGICAS-  
HIDROGEOLÓGICAS DEL SITIO SAN JOSÉ DE LA MONTAÑA,  
SANTA CRUZ, GUANACASTE”.**

**ASADA SAN JOSÉ DE LA MONTAÑA, SANTA CRUZ, GUANACASTE.**

**Revisó y avaló: MSc. Viviana Ramos Sánchez  
Dirección del Área Funcional de Hidrogeología.  
AGOSTO, 2015**

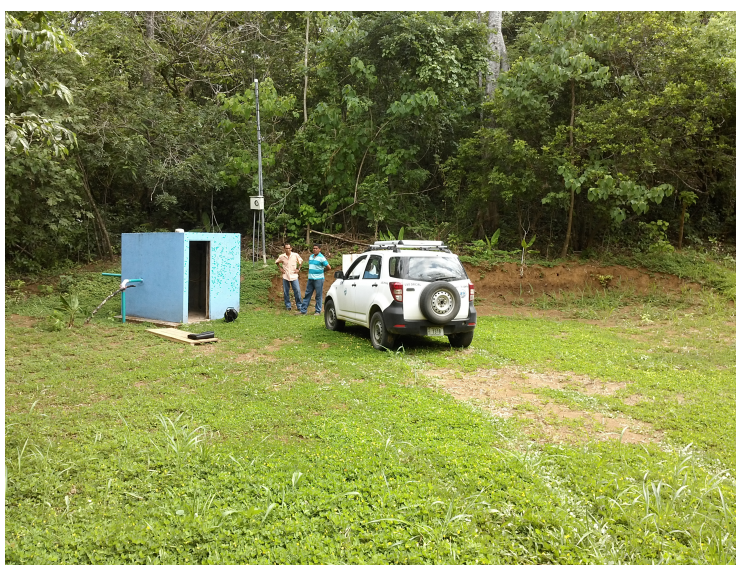
**Foto 1. Pozo 1 (Coordenadas 350015 E / 243303 N).**

Se visita el sitio en el cual se ubica el Pozo 1, en compañía de funcionarios de la ASADA de San José de la Montaña (Fig. 2). Este pozo está actualmente en uso, su bombeo depende de la disponibilidad del almacenamiento de agua subterránea en el acuífero, el cual posterior a comenzar el bombeo se abate de gran manera hasta secar el pozo (Foto 1), según se corroboró en el campo el pozo se abate en menos de 1 minuto. La profundidad es de 15,68 metros, se perforó en 8 pulgadas, se encuentra encamizado en 6 pulgadas y la tubería de succión es de 2 pulgadas, se utiliza una bomba de 3 HP, lo cual podría eventualmente estar sobre dimensionada para las características de este pozo lo cual puede generar problemas en el pozo como acarreo de materiales finos que obstruyan las rejillas. El nivel del agua subterránea (Nivel estático) medido se encuentra a 8,76 m.b.n.s.

Para el Pozo 1 de la ASADA de San José de la Montaña no se cuenta con información de niveles históricos del agua subterránea (Estático y dinámico), armado del pozo (Tubo ciego y rejilla), litología o datos de los parámetros hidráulicos del acuífero captado. Según se indica por los funcionarios de la ASADA de San José de la Montaña el caudal actual es inferior a 1 l/s y no se puede mantener durante un periodo de bombeo constante en el tiempo pues se abate rápidamente, esto se corroboró en campo donde la bomba no aguantó más de 1 minuto antes de apagarse. Esto puede estar asociado a problemas estructurales o a problemas de obstrucción de las rejillas del pozo, aunado a los descensos regionales del nivel del agua subterránea por falta de recarga y/o sobre extracción.

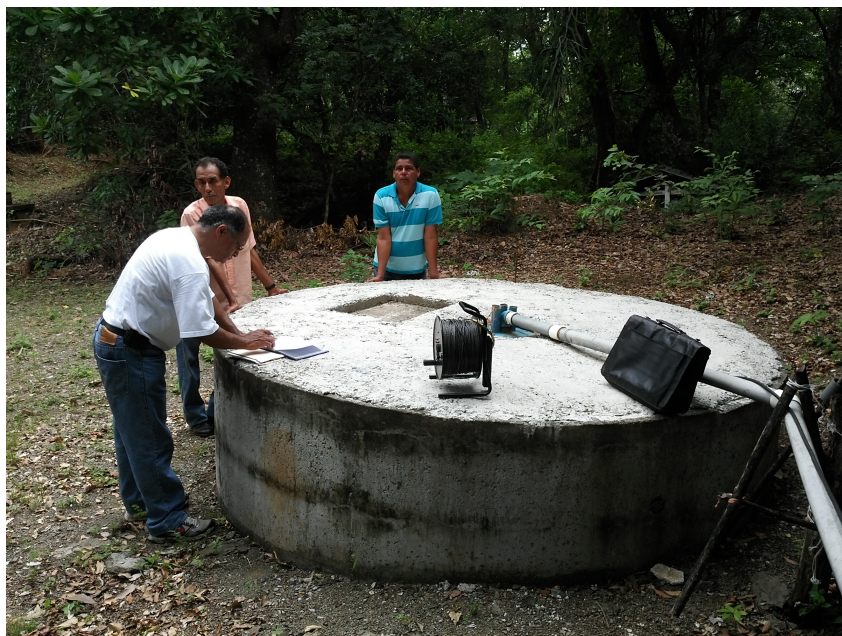
**Foto 2. Pozo 2 (Coordenadas 349928 E / 243706 N)**

Se visita el sitio en el cual se ubica el Pozo 2, en compañía de funcionarios de la ASADA de San José de la Montaña (Fig. 2). Este pozo está actualmente en uso, la disponibilidad del agua en este pozo depende del almacenamiento presente en el acuífero por medio del aporte en un medio rocoso fracturado (Foto 2). Costa de una profundidad total de 6,5 metros, su diámetro es de 2,70 m. El nivel del agua subterránea (Nivel estático) se encuentra a 5,94 m.b.n.s. Este pozo fue construido por los personeros de la ASADA, anteriormente se mantenía con una disponibilidad de agua suficiente para aportar un caudal de 2 l/s, sin embargo actualmente no da más de 1 l/s durante un periodo máximo de 1 hora, se utiliza una bomba de 3 HP, y según los funcionarios de la ASADA el basamento apareció a los 6 metros de profundidad. A 3 metros de este pozo hay otro excavado hecho por VISIÓN MUNDIAL el cual ya no se usa, debido a que las paredes del mismo se encuentran colapsadas.

Para el Pozo 2 de la ASADA de San José de la Montaña no se cuenta con información del nivel del agua subterránea (Estático y dinámico), se trata de un pozo artesanal de gran diámetro (2,7 m), el armado del pozo consta de huecos en las paredes de concreto por donde ingresa el agua subterránea, la litología de este pozo según los funcionarios de la ASADA indican que a los 6 metros apareció la roca dura (Intrusivo Potrero) y que fue hasta esta profundidad que se hizo el mismo, tampoco se cuenta con datos de los parámetros hidráulicos del acuífero captado. Según se indica por los funcionarios de la ASADA de San José de la Montaña el caudal actual es inferior a 1 l/s y no se puede mantener durante un periodo de bombeo constante en el tiempo pues se abate rápidamente, tiempo menor a 1 hora. Esto puede estar asociado a problemas estructurales o a problemas de obstrucción de las rejillas del pozo.

Además a una distancia de 30 metros aguas arriba se ubica un pozo privado del cual se desconoce sus características físicas, hidráulicas e hidrogeológicas, se consultó la Base Nacional de Pozos del SENARA el día 25/08/2015 y en las coordenadas de este pozo no se tenía registro alguno.

1). El sitio indicado en la sección **“2.2.2. Pozo 2”** ubicado aproximadamente a 1 kilómetro de la comunidad de San José de la Montaña (Coordenadas 349928 E / 243706 N), presenta las condiciones más aptas para la perforación de un nuevo pozo de investigación producción para el abastecimiento público de la comunidad, pues técnicamente presenta condiciones geológicas con rocas fracturadas las cuales debido a la presencia de pozos se conoce que son un aporte de agua subterránea, además se debe de indicar que según lo visto en el campo la zona en la cual se ubica el pozo presenta dimensiones tales que permite mantener un perímetro de protección mínimo (Foto 2), es importante recalcar que a 30 metros de esta zona en las coordenadas 349937 E / 243691 N, se ubica un pozo privado el cual según lo consultado en la base de datos de pozos del SENARA no se encuentra inscrito, por lo cual se deben de tomar las medidas respectivas; Por lo tanto:

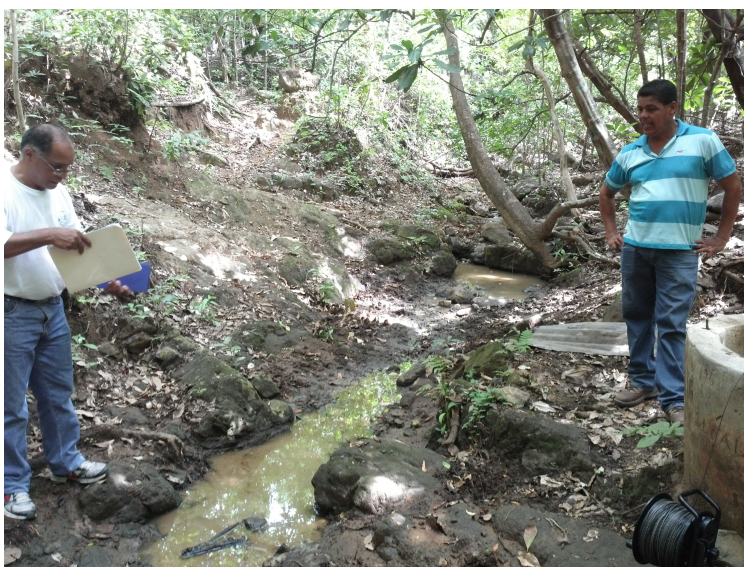
**Foto 3. Pozo Artesanal 1 (Coordenadas 349932 E / 243170 N)**

Se visita el sitio en el cual se ubica el Pozo Artesanal 1, en compañía de funcionarios de la ASADA de San José de la Montaña (Fig. 2). Este pozo está actualmente en uso de tipo agrícola y para el ganado, la disponibilidad del agua en este pozo depende del almacenamiento presente en el acuífero por medio del aporte en un medio rocoso fracturado (Foto 3). La profundidad es de 1,52 metros, su diámetro es de 80 cm. El nivel del agua subterránea (Nivel estático) se encuentra a 26 cm.b.n.s. Este pozo fue construido en marzo de 1968 y según indican los personeros de la ASADA siempre se ha mantenido con agua, de igual manera se corroboró en campo que una quebrada adyacente a este pozo se mantiene con flujo de agua a partir de fracturas en las rocas las cuales aportan el agua subterránea a lo largo de la quebrada.

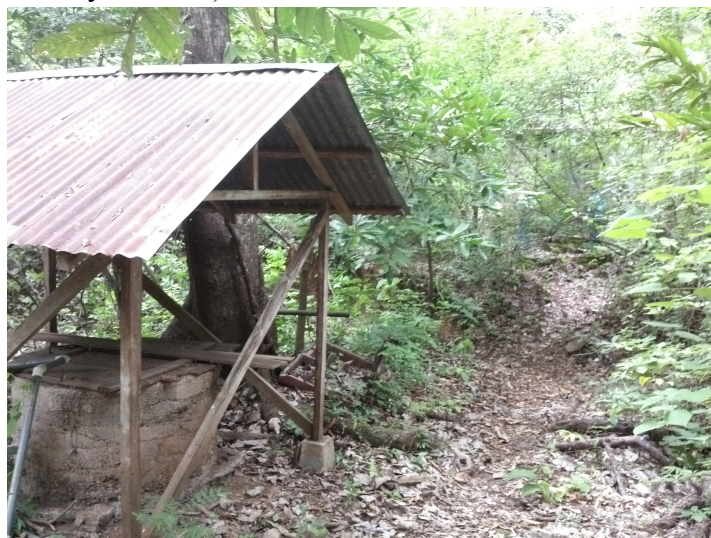
**Foto 4. Pozo Artesanal 2 (Coordenadas 350579 E / 243115 N).**

Se visita el sitio en el cual se ubica el Pozo Artesanal 2, en compañía de funcionarios de la ASADA de San José de la Montaña (Fig. 2). Este pozo está actualmente en desuso, la disponibilidad del agua en este pozo depende del almacenamiento presente en el acuífero por medio del aporte en un medio rocoso fracturado (Foto 4). La profundidad es de 6,28 metros, su diámetro es de 80 cm. El nivel del agua subterránea (Nivel estático) se encuentra a 3,75 m.b.n.s. Este pozo fue construido años atrás para el uso privado del dueño de la propiedad y según indican los personeros de la ASADA siempre se ha mantenido con agua.

Este sitio es uno de los recomendados por los personeros de la ASADA de San José de la Montaña para la perforación de un pozo en dado caso de que cumpla desde el punto de vista técnico geológico-hidrogeológico, sin embargo a partir del análisis morfológico y geológico realizado se determina que la zona de recarga que aportaría agua subterránea a un pozo en esta zona no es lo suficientemente grande como para asegurar un caudal durante todo el año (Época seca y lluviosa).

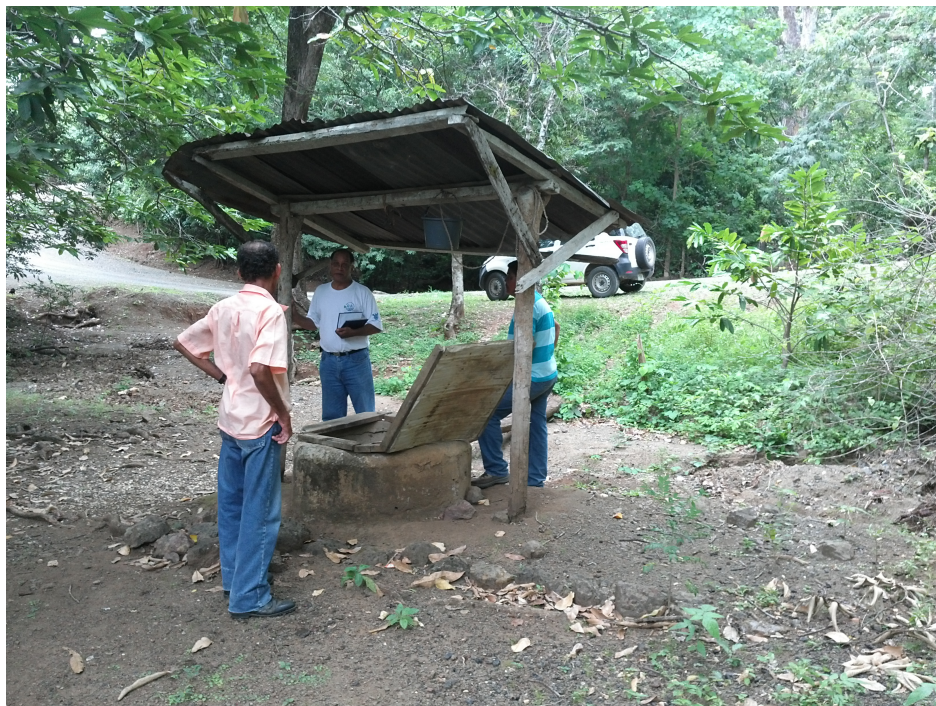
**Foto 5. Pozo Artesanal 3 (Coordenadas 351350 E / 243702 N)**

Se visita el sitio en el cual se ubica el Pozo Artesanal 3, en compañía de funcionarios de la ASADA de San José de la Montaña (Fig. 2). Este pozo está actualmente en uso de tipo doméstico, la disponibilidad del agua en este pozo depende del almacenamiento presente en el acuífero por medio del aporte en un medio rocoso fracturado (Foto 5). La profundidad es de 3,42 metros, su diámetro es de 80 cm. El nivel del agua subterránea (Nivel estático) se encuentra a 3 m.b.n.s. Este pozo fue construido años atrás para el uso privado del dueño de la propiedad y según indican los personeros de la ASADA y el dueño siempre se ha mantenido con agua. El aporte de agua en este pozo proviene de un flujo subterráneo predominantemente fisural.

Este es otro de los sitio recomendados por los personeros de la ASADA de San José de la Montaña para la perforación de un pozo en dado caso de que cumpla desde el punto de vista técnico geológico-hidrogeológico. Aguas arriba de esta zona cercano a la ubicación del Pozo Artesanal 2 se indica por parte de los funcionarios de la ASADA que siempre se han encontrado “ojos de agua” que a pesar de la disminución de la lluvia no se secan, lo cual es evidencia de un flujo subterráneo de agua, sin embargo no se puede determinar el caudal de flujo hasta tanto no se tengan datos como una prueba de bombeo.

2). El sitio indicado en la sección **“2.2.3.3 Pozo Artesanal 3”** ubicado aproximadamente a 1,5 kilómetro de la comunidad de San José de la Montaña (Coordenadas 351350 E / 243702 N), presenta condiciones aptas para la perforación de un nuevo pozo de investigación producción para el abastecimiento público de la comunidad, pues técnicamente presenta condiciones geológicas con rocas fracturadas las cuales debido a la presencia de pozos se conoce que son un aporte de agua subterránea, además se debe de indicar que según lo visto en el campo la zona en la cual se ubica el pozo presenta dimensiones tales que permite mantener un perímetro de protección mínimo (Foto 2), es importante recalcar que en esta zona se ubica un pozo artesanal por lo cual es importante resguardar la calidad del agua subterránea y del uso que se le da a este con el objetivo de que no afecte el recurso hídrico subterráneo, por lo cual se deben de tomar las medidas respectivas; Por lo tanto:
