**“INFORME DE RESULTADOS DE LA VISITA DE CAMPO A  
CHINAMPAS DE NICOYA  
EVALUACIÓN DE CONDICIONES GEOLÓGICAS-  
HIDROGEOLÓGICAS DEL SITIO CHINAMPAS DE SÁMARA DE  
NICOYA, GUANACASTE”.**

**ASADA DE CHINAMPAS, NICOYA, GUANACASTE**

**Revisó y avaló: MSc. Viviana Ramos Sánchez**  
**Dirección del Área Funcional de Hidrogeología**  
**Agosto 2015**

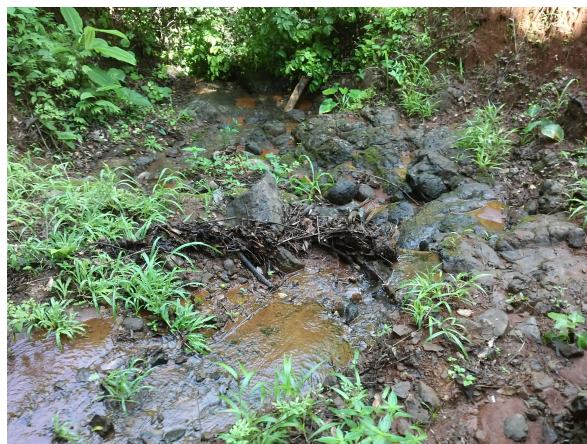
Foto 1: Quebrada intermitente 1

### **2.2.1. Quebrada intermitente 1 (Foto1).**

Ubicación: 374007 / 212086, error: +-3, altura: 382 m.s.n.m.

Observaciones: Se ubica camino hacia la captación de la naciente que utiliza la ASADA; en época seca baja el caudal hasta el punto de secarse según comunicación verbal con el señor Bonifacio.

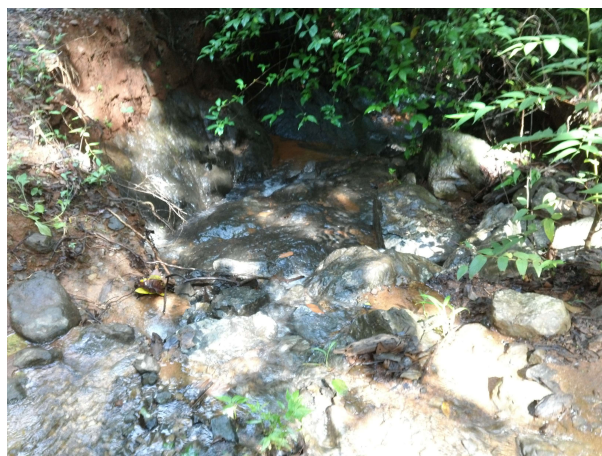
Foto 2: Quebrada permanente.

### **2.2.2. Quebrada permanente (Foto 2)**

Observaciones: En época seca logra mantener su caudal, aunque porsupuesto este disminuye según comunicación verbal con el señor Bonifacio, además el mismo nos comentó durante la inspección que ha visto a funcionarios de la empresa CYM Investments Ltda. lavando sacos de agroquímicos en la quebrada. Este punto se ubica 900 m aguas arriba de la unión de dos quebradas sin nombre, las cuales dan origen al río Brazo Derecho.

Según datos del presidente de la asada actualmente esta asada abastece de agua a 15 usuarios inscritos, además de el Salón Comunal, la Escuela y la Iglesia; sin embargo debido a la escasez de agua en la zona, no logran abastecer de agua a unas 25 casas aproximadamente, quienes han tenido de manera propia que abastecerse de agua mediante pequeñas captaciones de agua en quebradas o yurros, ya que el agua de la captación principal sobre el río Brazo Derecho no es suficiente actualmente y además porque varias de estas casas se ubican en partes altas y por el faltante de gradiente no reciben el suministro de agua; es por esto que la proyección de la ASADA en sí es abastecer a estas otras 25 casas mediante la captación de otras nacientes, o por medio de la perforación de un nuevo pozo.

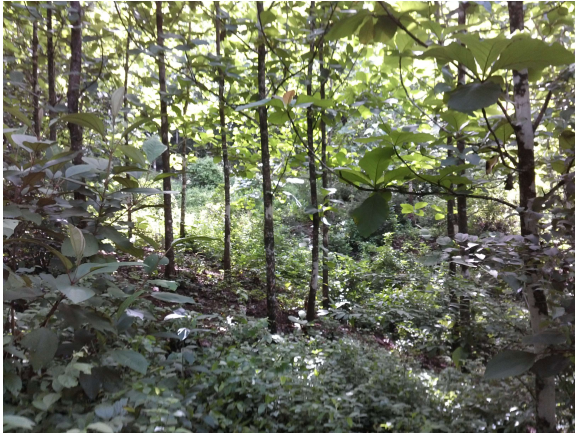
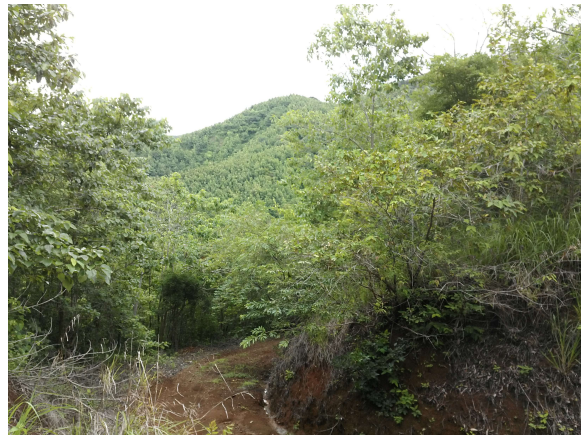
Puntos de siembra de teca  
Foto 3: (373992 / 211634) y Foto 4: (374032 / 211714)

### 2.2.3. Puntos de siembra de teca (Fotos 3 y 4)

Observaciones: Se observaron varios puntos tanto en la parte media como en la parte alta de la cuenca del río Brazo Derecho en donde existen amplios sembradíos de teca, es posible observar estas extensiones de sembradíos tanto aguas arriba como aguas abajo de la captación principal. Dicho cultivo genera empleo para la mayor parte de las personas de Chinampas; y por otro lado el frecuente uso de herbicidas y plaguicidas generado por la siembra de teca en la parte alta de la cuenca y la cercanía de la captación principal ponen en riesgo la calidad del agua.

- Existe un alto riesgo de contaminación no sólo de la naciente principal sino también de los demás tributarios del río Brazo Derecho debido a las extensas plantaciones de teca en la parte alta y media de la cuenca.

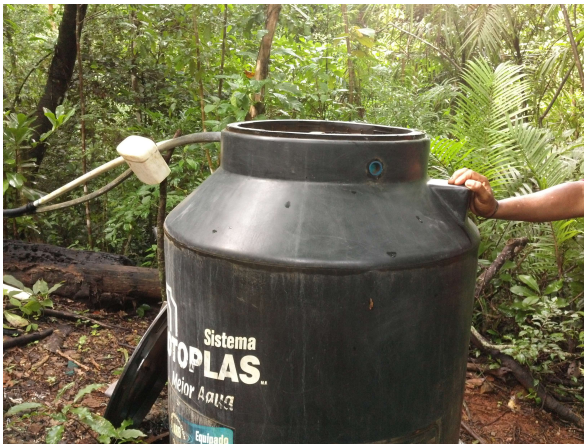
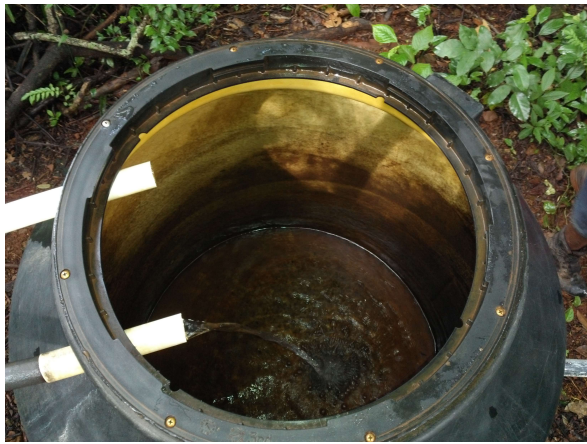
Fotos 5 y 6: Tanque pequeño marca Rotoplas

#### 2.2.4. Tanque pequeño marca Rotoplas (Fotos 5 y 6)

Observaciones: Utilizado para verificar la calidad de agua, cierran el paso del agua en este punto cuando se deben realizar mantenimiento a la captación.

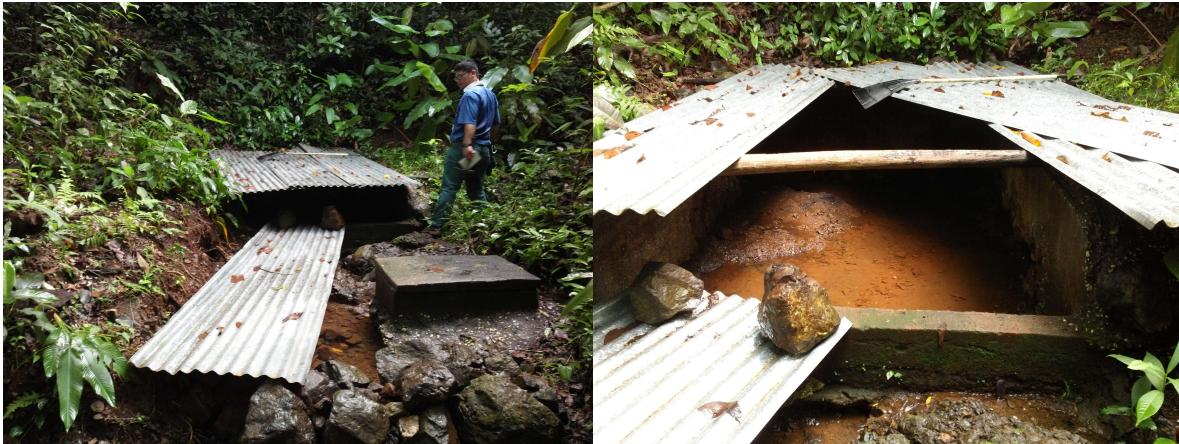
Fotos 7 y 8: Captación principal

#### 2.2.5. Captación principal (Fotos 7 y 8)

Observaciones: Se trata de la única captación de naciente con la que cuenta la ASADA de Chinampas, cuya infraestructura se encuentra en muy mal estado; la misma se observó aflorando en un contacto entre una unidad de basaltos y una capa de suelo limo arenoso que engloba otros bloques de basaltos; esta naciente sufrió varios daños después de una crecida sobre el río Brazo Derecho generada después del terremoto de Nicoya 2012, posterior a esto no se le ha podido realizar una buena obra de restauración, además de que la naciente disminuyó mucho en cuanto a su caudal, y aproximadamente a 16 m hacia el E atraviesa un camino el cual vendría siendo otro foco de contaminación puntual.

- La ASADA de Chinampas cuenta con solamente una naciente captada, la cual tiene muchas deficiencias en cuanto suministro debido a los daños generados por una creciente de río y debido a la sequía actual en la Península.

- Realizar las mejoras respectivas por parte de la Subgerencia de Sistemas Comunales en la captación principal 1 ya que es la única con mayor elevación en la cuenca y por lo tanto no necesita rebombeo; es importante tomar en cuenta para el diseño de la misma su significativa cercanía con el río ya que se encuentra muy vulnerable a crecidas del mismo río y además su cercanía con la zona de cultivo de teca.

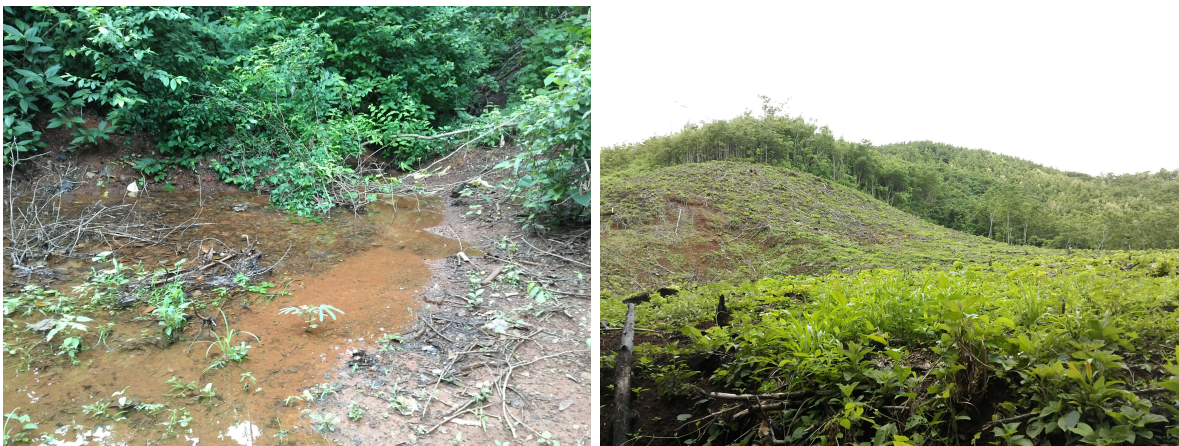
Fotos 9 y 10: Quebrada intermitente 2

#### 2.2.6. Quebrada intermitente 2 (Fotos 9 y 10)

Observaciones: Se trata de una quebrada intermitente ubicada en la margen izquierda de uno de los afluentes del río Brazo Derecho, aguas arriba de este punto se ubica una zona recién sembrada de teca.

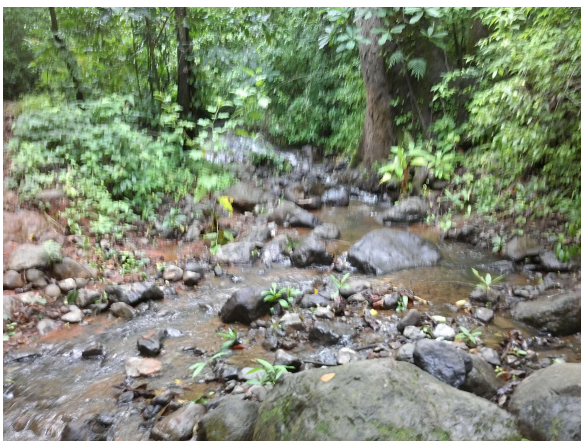
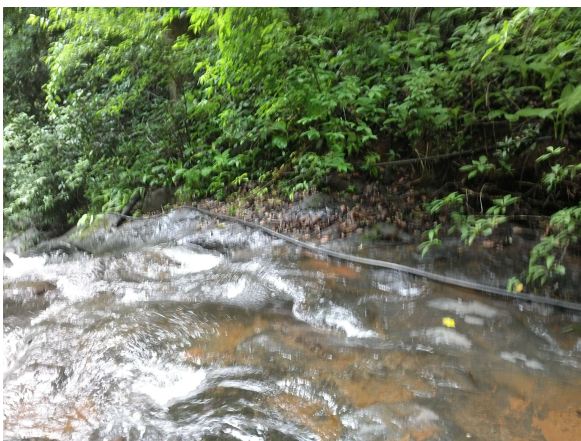
Fotos 11 y 12: Afluente del río Brazo Derecho

#### 2.2.7. Afluente del río Brazo Derecho (Fotos 11 y 12)

Observaciones: Se trata de un afluente del río Brazo Derecho, cuyo caudal descende en verano pero nunca se ha secado, es posible observar una manguera en la margen derecha del río la cual podría tratarse de una toma superficial de agua.

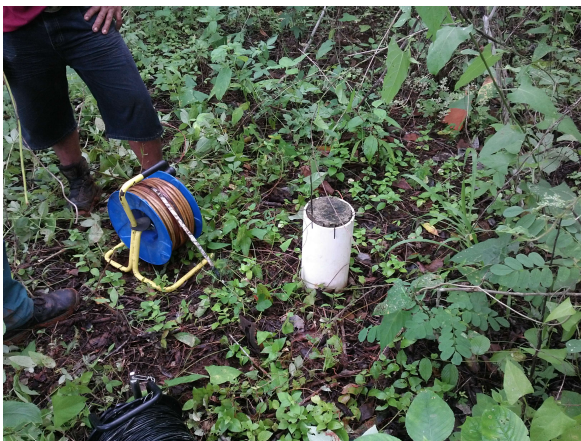
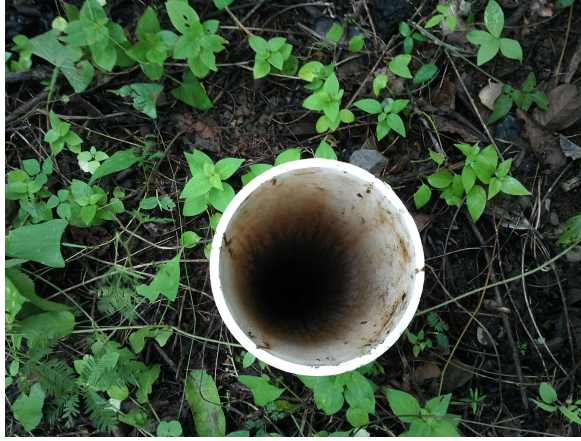
Fotos 13 y 14: Afluente del río Brazo Derecho

#### 2.2.8. Pozo perforado 1 (Fotos 13 y 14)

Profundidad del pozo: 11,65 m.b.n.s.

Profundidad del nivel del agua: 10,19 m.b.n.s. (N.E.) (sin el brocal), por lo que la columna de agua es de apenas 1,46 m.

Observaciones: Se trata de un pozo perforado, armado en PVC en 6", ubicado en la margen derecha de un río tributario al río Brazo Derecho y se encuentra a 48 m del mismo, está en desuso y lo perforó la misma compañía que siembra la teca, se desconoce porque está en desuso el pozo y en las Bases de datos de SENARA y AyA, no aparece registrado.

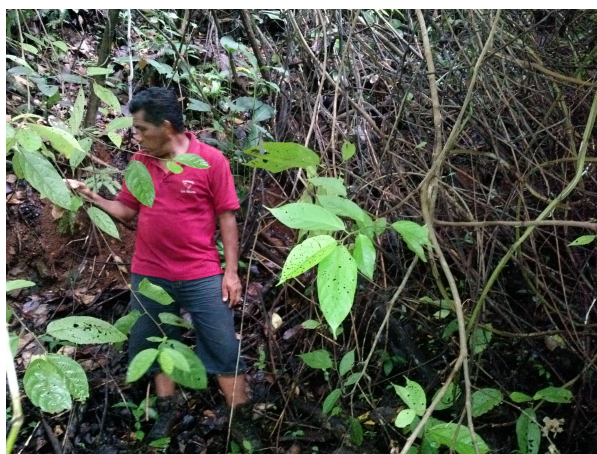
Foto 15: Punto de interés 1

### 2.2.9. Punto de interés 1 (Foto 15)

Observaciones: Se trata de un sitio ubicado a 16 m del camino principal del poblado, se trata de un coluvio de bloques de basaltos englobados en una matriz de suelo arenoso, en donde afloraba un nivel de agua según comunicación verbal con el señor Bonifacio, quien nos mencionó que hace muchos años afloraba agua sin embargo con el tiempo se secó y se aterró con el material extraído del camino, este punto se encuentra en la margen derecha de una quebrada intermitente, cuenta con el aval del propietario Evaristo Díaz cuyo lote tiene el número de Plano G-1068494-2006 (Anexo I), para realizar labores de excavación para verificar si aflora el nivel del agua, sin embargo no es un punto apto para la elaboración de SEVS debido a su topografía.

- Valorar por parte de la Subgerencia de Sistemas Comunales el Punto de interés 1, ya que según comunicación verbal con el presidente de la Asada en ese sitio afloraba anteriormente un nivel de agua, por lo que se recomienda mediante una excavación o movimiento de tierra verificar si en ese sitio aflora algún nivel de agua.

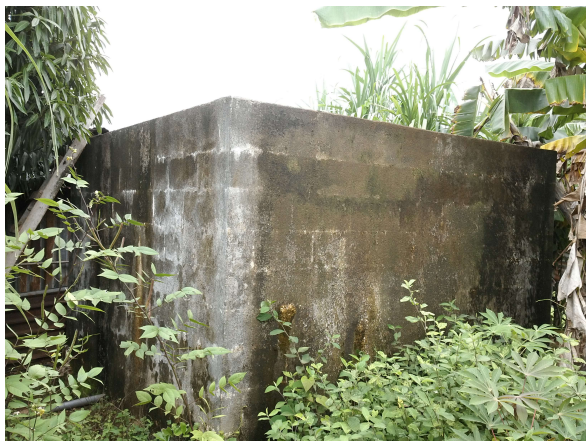
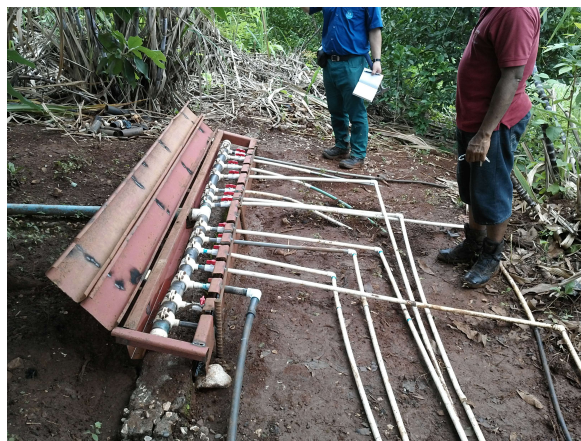
Fotos 16 y 17: Tanque de almacenamiento

### 2.2.10. Tanque de almacenamiento (Fotos 16 y 17)

Observaciones: Actual tanque para almacenamiento, presenta algunas fracturas ocasionadas por el terremoto del 2012.

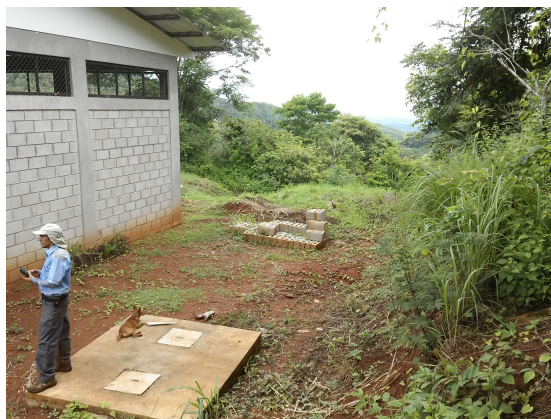
Foto 18: Futuro tanque de almacenamiento

#### 2.2.11. Punto para construcción de futuro tanque (Foto 18)

Observaciones: Se pretende por parte de la ASADA de construir un segundo tanque, ubicado en un punto con mayor altitud, para así abastecer a las casas que no cuentan con el suministro de agua debido al faltante actual del gradiente hidráulico de las tuberías.

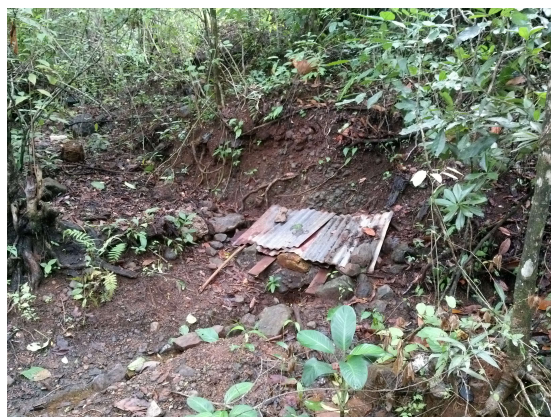
Foto 19: Punto de interés 2

#### 2.2.11. Punto de interés 2 (Foto 19)

Observaciones: Se trata de un sitio ubicado a 10 m del camino principal del poblado, en donde aflora actualmente un nivel de agua del cual se desconoce el caudal, se encuentra captada entre los basaltos del Complejo de Nicoya. La infraestructura de la misma está bastante deteriorada, este punto se encuentra en la margen derecha de una quebrada intermitente, cuenta con el aval del propietario Pedro Díaz cuyo lote tiene el número de Plano G-1068496-2006 (Anexo I), para realizar labores de mejoramiento de la captación, se considera uno de los puntos más importantes para una solución rápida del déficit del agua, sin embargo la cercanía con el camino genera un riesgo de contaminación y su diferencia de elevación y distancia con respecto al tanque de almacenamiento implica una importante inversión económica, ya que se requiere de un rebombeo del agua hasta el tanque, y además no es punto óptimo para realización de SEVS debido a la topografía irregular en el sitio.

- Realizar por parte de la Subgerencia de Sistemas Comunales varias mejorar e inversiones para el Punto de interés 2 ya que actualmente en este punto aflora una importante cantidad de agua, la cual aunque se encuentra muy cerca del camino es vital no dejarla en desuso, si necesitará de una inversión en cuanto a instalación de equipo de rebombeo para trasladar el agua hasta el tanque actual o el punto donde se ubicará el segundo tanque.

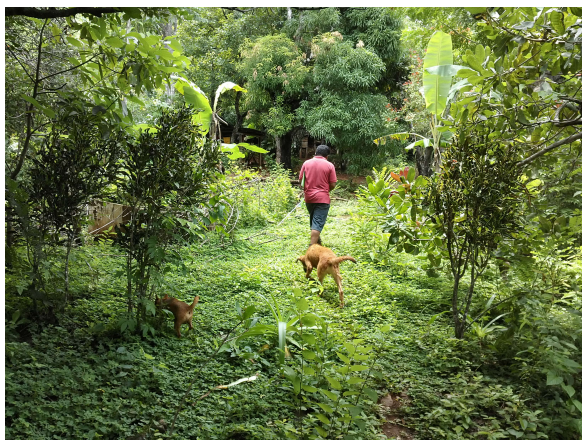
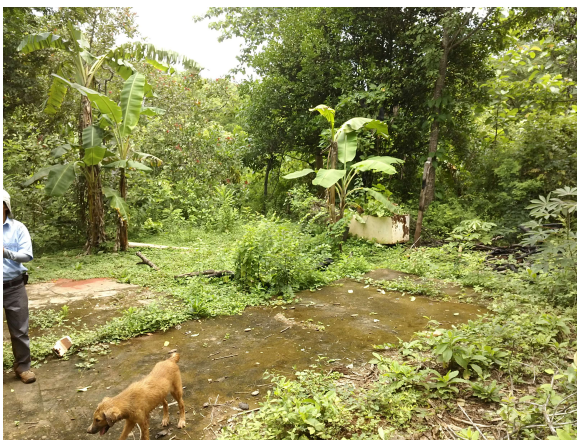
Fotos 20 y 21: Punto de interés 3

### 2.2.12. Punto de interés 3 (Fotos 20, 21, 22 y 23)

Observaciones: Se trata de un sitio ubicado a 226 m del camino principal del poblado, geomorfológicamente se trata de una terraza aluvial levantada, dicho punto vendría a ser el único sitio apto para la realización de SEVS debido a sus buenas condiciones topográficas, se ubica a 58 m de una quebrada ubicada en el margen derecho del río Brazo y con respecto al mismo río se ubica a 72 m con una diferencia de altura de 5 metros, cuenta con el aval del propietario Francisco Díaz cuyo lote tiene el número de Plano G-1068497-2006 (Anexo I), para la realizar labores de prospección geofísica, y dependiendo de los resultados para una posible perforación de pozo.

- En cuanto al punto de interés 3, se recomienda a la Subgerencia de Sistemas Comunales, que se realice un perfil geofísico de tipo SONDEO ELÉCTRICO VERTICAL, en el sitio propuesto (Fig.3) ubicado en las coordenadas 372333 / 212180 (plano catastro G-1068497-2006 Anexo 1) de al menos 100 metros de penetración a lo largo de la propiedad en una configuración de cruz, ya que se trata de una terraza aluvial en la margen derecha del río Brazo Derecho.

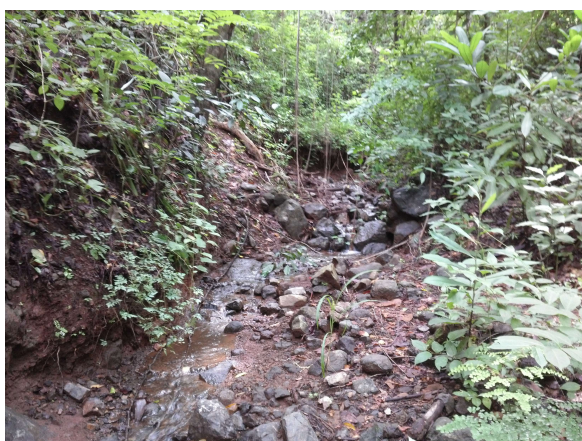
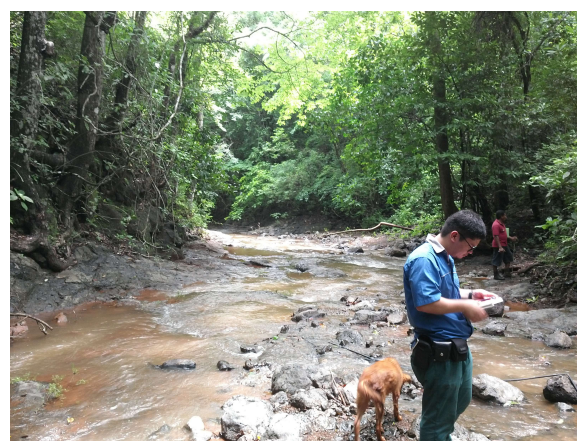
Fotos 22 y 23: Quebrada y río Brazo Derecho

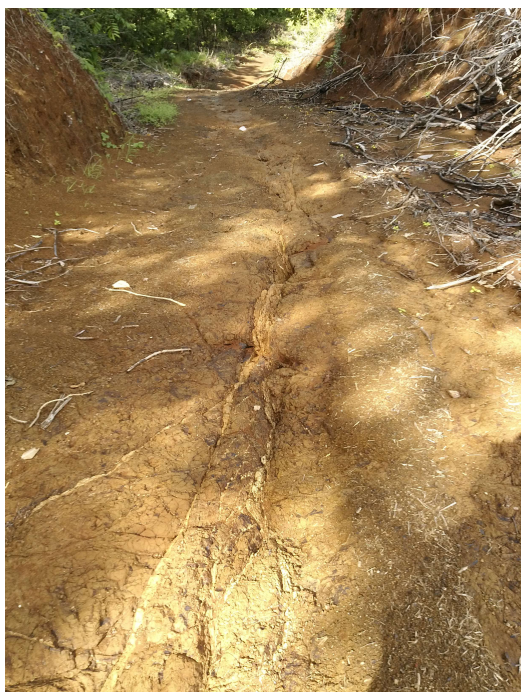
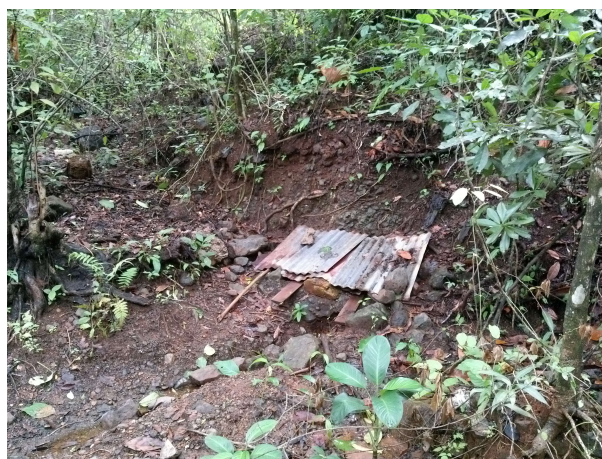
vetas de cuarzo y zeolitas de hasta 5 cm de espesor (Foto 24). Además se disponen depósitos coluviales en las laderas de los cerros los cuales se componen de bloques angulares a subangulares de estos mismos basaltos, y en donde en algunos puntos aflora el nivel freático (Foto 25).

Fotos 24 y 25: Vetillas en basaltos meteorizados (373747/212155) y depósito coluvial (372564 / 212212)

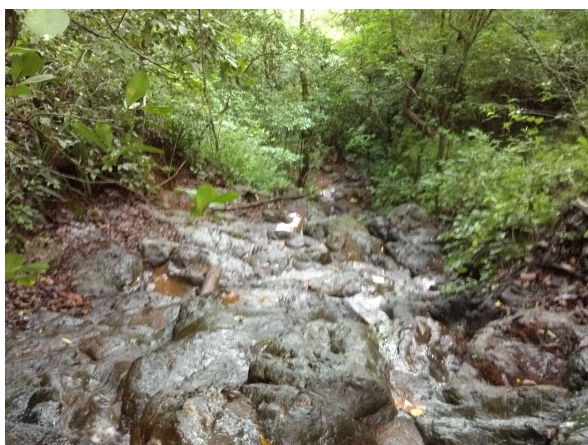
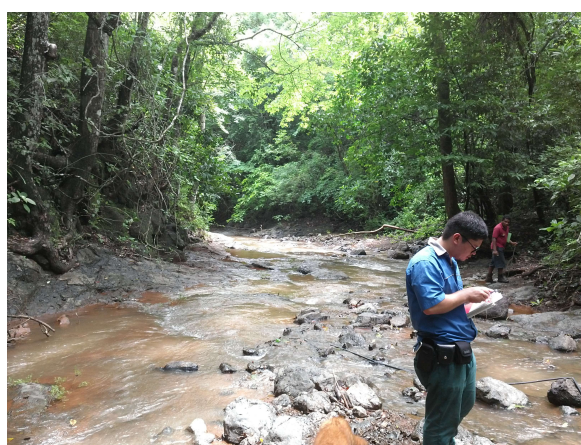
Mientras que en varios puntos del río Brazo Derecho y de las quebradas tributarias se observaron varios afloramientos importantes de basaltos del Complejo de Nicoya sanos y con muy pocas fracturas, uno de ellos a ubicado a 34 m de la naciente principal (Foto 26), mientras que el otro afloramiento se encontró en el cauce del río Brazo Derecho a 74 metros del Punto de interés 3 (Foto 27).

Fotos 26 y 27: Basaltos sanos en quebrada (374163/211481) basaltos sanos en río Brazo Derecho (372272/212143)
