**INSTITUTO COSTARRICENSE DE ACUEDUCTOS Y ALCANTARILLADOS  
UN DE GESTIÓN AMBIENTAL DEL RECURSO HÍDRICO  
ÁREA FUNCIONAL DE HIDROGEOLOGÍA**

**“INFORME DE RESULTADOS DE VISITA DE CAMPO A TORITO DE  
SÁMARA.  
EVALUACIÓN DE CONDICIONES GEOLÓGICAS-  
HIDROGEOLÓGICAS DEL SITIO TORITO, SÁMARA, NICOYA,  
GUANACASTE”**

**ASADA DE TORITO DE SÁMARA, NICOYA, GUANACASTE**

**Agosto 2015**

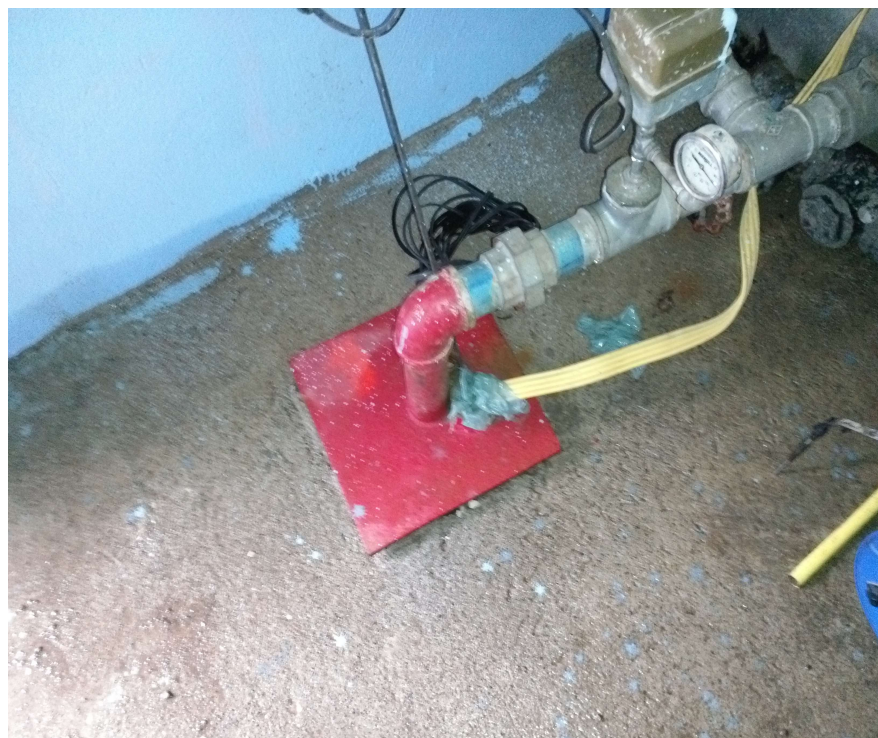
**Foto 1. Pozo 1.** Coordenadas: 370714 E/207337 N

Este pozo se ubica en las oficinas de la ASADA de Torito, y se encuentra bombeando las 24 horas. Según nos indicó Don Victor Campos (Presidente de la ASADA), el caudal ha disminuido después del terremoto del 5 de septiembre del 2012, y actualmente el caudal reportado es de 2,3 L/s.

En relación a los aspectos técnicos del pozo, el mismo se encuentra armado en PVC de 6 pulgadas, con un tubo de succión de 2 pulgadas y una profundidad total de 42 m. El pozo cuenta con una bomba de 5 HP, ya que si se le coloca una bomba de 7 HP, el nivel freático se abate a la profundidad de la bomba, por lo que no se podría bombear las 24 horas.

La antigüedad de este pozo es de diez años y es muestreado mensualmente por el Laboratorio Nacional de Aguas. Además en el momento de la visita el nivel dinámico del pozo estaba en 14,29 m.b.n.s.

Debido a que la zona ha sido afectada años atrás por sismos, y a partir de la información obtenida del comportamiento que ha mostrado el pozo después del terremoto de septiembre de 2012 principalmente, se recomienda realizar una revisión del estado de la rejilla de este pozo, con el fin de determinar si existe obstrucción o algún daño en la rejilla. Se recomienda bajar una cámara por el pozo de tal manera que permita hacer una valoración cualitativa de la rejilla, así como ver el armado del pozo y la profundidad a la que se encuentra la rejilla. También es importante ubicar la bomba en un punto tal, que la turbulencia provocada por la bomba, no genere problemas por acumulación de arenas en las rejillas. Finalmente en caso de que la rejilla presente obstrucciones, se recomienda hacer una limpieza y desarrollo del pozo al igual que una prueba de bombeo, para valorar el caudal real actual.

3.1. El pozo 1 de la ASADA de Torito, a bajado su eficiencia después del terremoto de septiembre de 2012, por lo que se recomienda bajar una cámara por el pozo de tal manera que permita hacer una valoración cualitativa de la rejilla así como ver el armado del pozo, esto con objetivo de ubicar la bomba en un punto tal, que la turbulencia provocada por la bomba, no genere problemas por acumulación de arenas en las rejillas. Finalmente en caso de que la rejilla presente obstrucciones, se recomienda hacer una limpieza y desarrollo del pozo al igual que una prueba de bombeo para valorar el caudal real del pozo.

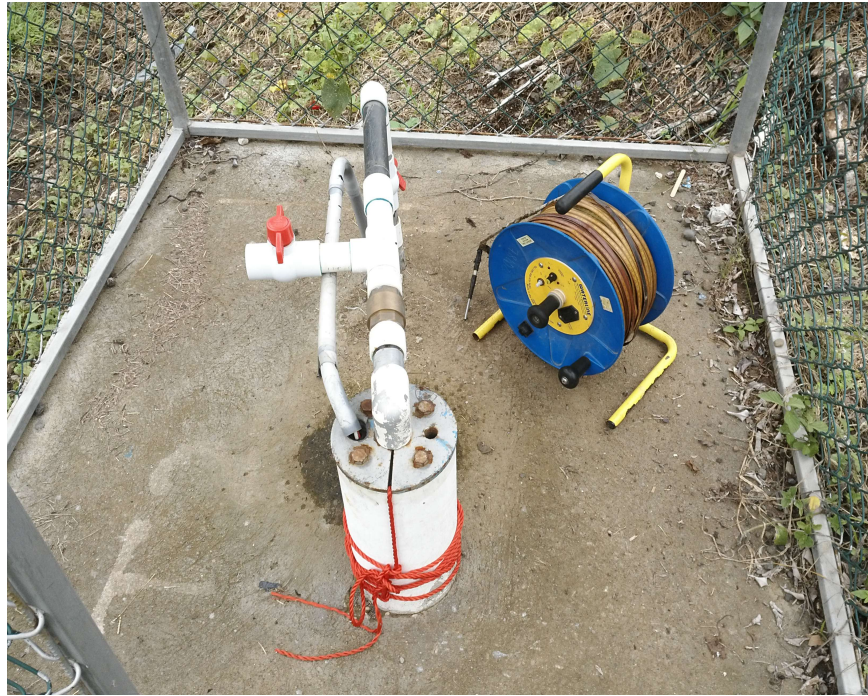
**Foto 2. Pozo 2.** Coordenadas: 370703 E/207383 N

Se encuentra ubicado a un costado de la plaza de deportes de Torito y el mismo se encuentra armado en PVC de 6 pulgadas con un tubo de succión de 2 pulgadas, para una profundidad total de 30 m. Este pozo fue construido hace 4 años y cuenta con una bomba de 1 HP para un caudal reportado de 3 L/s. Sin embargo presenta el problema de que se abate muy rápido, por lo que se nos indicó que con una bomba de menos caballaje se ha bombeado y el pozo dura hasta 3 horas en abatir el nivel freático hasta la profundidad a la que se ubica la bomba, no obstante se nos hizo la observación de que el pozo genera mucha arena.

Para el momento de la visita el pozo no se estaba bombeado, por lo que se midió un nivel estático de 1,64 m.b.n.s.

Se recomienda ingresar una cámara para realizar una revisión del estado de la rejilla de este pozo, así como determinar la profundidad a la que se encuentra la rejilla, esto con el objetivo de ubicar la bomba en el mejor punto posible, de tal manera que la turbulencia provocada por la bomba, no genere problemas por acumulación de arenas en las rejillas. Además, en caso de que la rejilla presente obstrucciones, se recomienda hacer una limpieza y desarrollo del pozo, al igual que una prueba de bombeo, para conocer el caudal real del pozo.

3.2. Para el pozo 2 de la ASADA de Torito, se recomienda ingresar una cámara para realizar un revisión del estado de la rejilla de este pozo, así como determinar la profundidad a la que se encuentra la rejilla, esto con el objetivo de ubicar la bomba en el mejor punto posible, de tal manera que la turbulencia provocada por la bomba, no genere problemas por acumulación de arenas en las rejillas. Además, en caso de que la rejilla presente obstrucciones, se recomienda hacer una limpieza y desarrollo del pozo, al igual que una prueba de bombeo para determinar el caudal real del pozo.

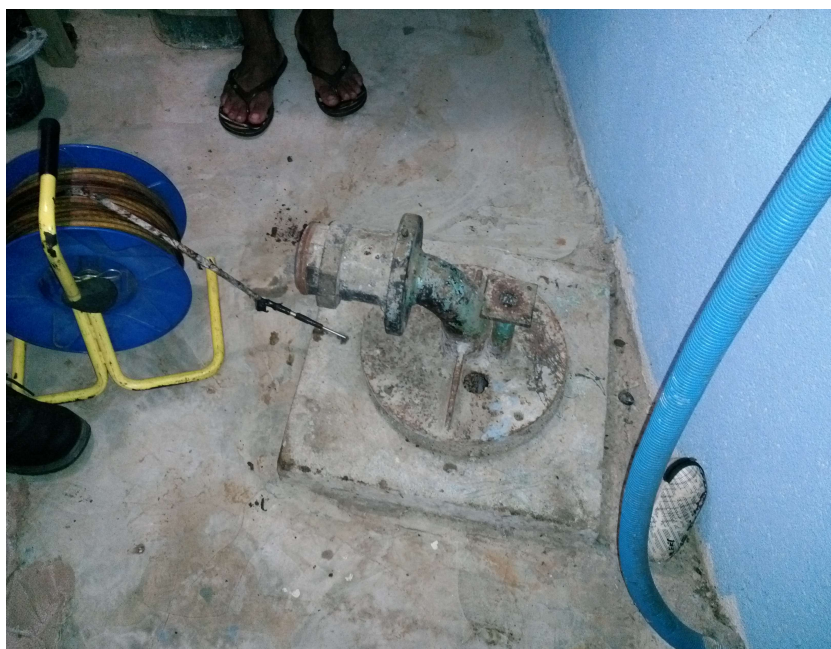
**Foto 3. Pozo 3.** Coordenadas: 370733 E/207324 N

Este pozo se encuentra en desuso (sin equipo de bombeo) y se ubica en las oficinas de la ASADA de Torito a 6,5 m de distancia del pozo 1.

La profundidad de este pozo es de 29,8 m, y al momento de la inspección el nivel estático era de 11,42 m.b.n.s.

Debido a que este pozo se encuentra en desuso, se recomienda realizar una valoración cualitativa del estado de la rejilla, así como determinar la profundidad a la que se encuentra. Para este pozo se recomienda bajar una cámara para valorar el estado de la rejilla y determinar si existen obstrucciones en la misma. Además, en caso de que la rejilla tenga obstrucciones, se recomienda realizar una limpieza y desarrollo de este pozo, así como una prueba de bombeo.

3.3. En relación con el pozo 3 de la ASADA de Torito, debido a que este pozo se encuentra en desuso, se recomienda bajar una cámara por el pozo para valorar el estado de la rejilla y determinar si existen obstrucciones en la misma. Además, en caso de que la rejilla tenga obstrucciones, se recomienda realizar una limpieza y desarrollo de este pozo, así como una prueba de bombeo para determinar el caudal real del pozo.

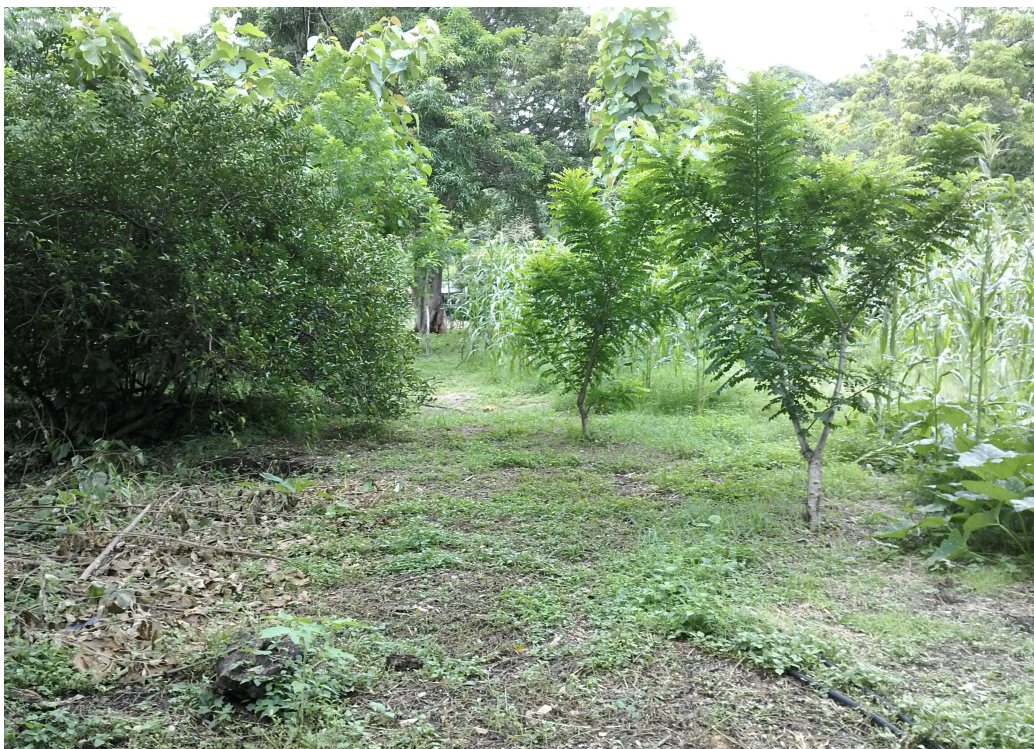
**Foto 4. Sitio 1.** Coordenadas: 371052 E/207543 N

Este sitio fue el primero que se visitó para ser considerado entre los posibles terrenos donde perforar un pozo para la extracción de aguas subterráneas. El mismo se ubica en las coordenadas 371052 E y 207543 N, a 37 m de la calle pública y a 160 m de distancia de la margen izquierda aguas abajo del río Mala Noche.

Este terreno se ubica muy cerca del piedemonte, sin embargo el mismo se encuentra ubicado en la llanura aluvial donde afloran depósitos aluviales (aluvión), y las pendientes rondan entre 0 y 5° (Figura 2).

Este punto se encuentra en la llanura aluvial, sin embargo se ubica muy cerca de la ladera (figura 2) donde el espesor del aluvión es menor, por lo cual no es recomendado.

En el caso del sitio 1, es necesario realizar ensayos geofísicos para determinar el espesor del aluvión, además presenta la desventaja de que se ubica muy cerca de la ladera, donde el aluvión se adelgaza, por tal motivo este punto no es recomendado.

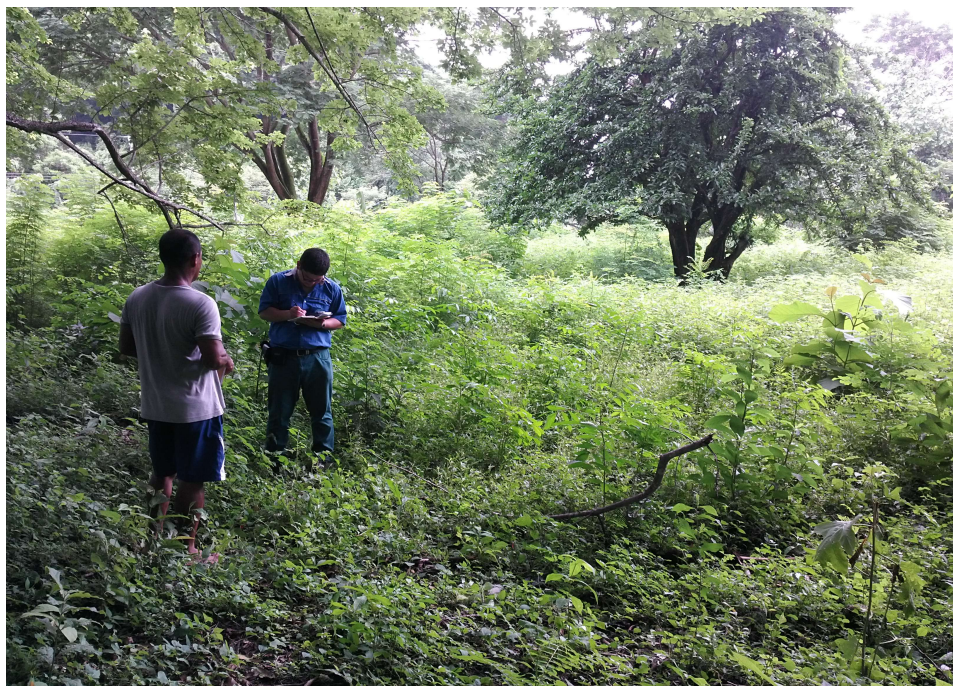
**Foto 5. Sitio 2.** Coordenadas: 371107 E/207642 N

Este punto se localiza a 56 m de distancia de la calle pública, en la llanura aluvial del río Mala Noche, a 114 m de distancia de la margen izquierda del río aguas abajo.

El sitio se ubica en la llanura aluvial donde afloran materiales de terrazas aluviales típicas de llanuras aluviales, además hacia el sureste de este punto se encuentra una ladera denudacional donde predominan las pendientes fuertes (Figura 2), la cual además tiene forma de herradura.

Como se puede ver en la Figura 2, este punto se ubica en las intermediciones de la llanura aluvial, donde es de esperar un espesor de aluvión importante, sin embargo se recomienda realizar una línea de sondeos eléctricos verticales (SEVs) con el fin de determinar el espesor del aluvión presente en este sitio.

El sitio 2 es el que presenta la mejores condiciones de todos los sitios propuestos, ya que se encuentra ubicado en las inmediaciones de la llanura aluvial, donde es de esperar los espesores de aluvión más importantes. Sin embargo es necesario realizar ensayos geofísicos para determinar el espesor del aluvión en este sitio.

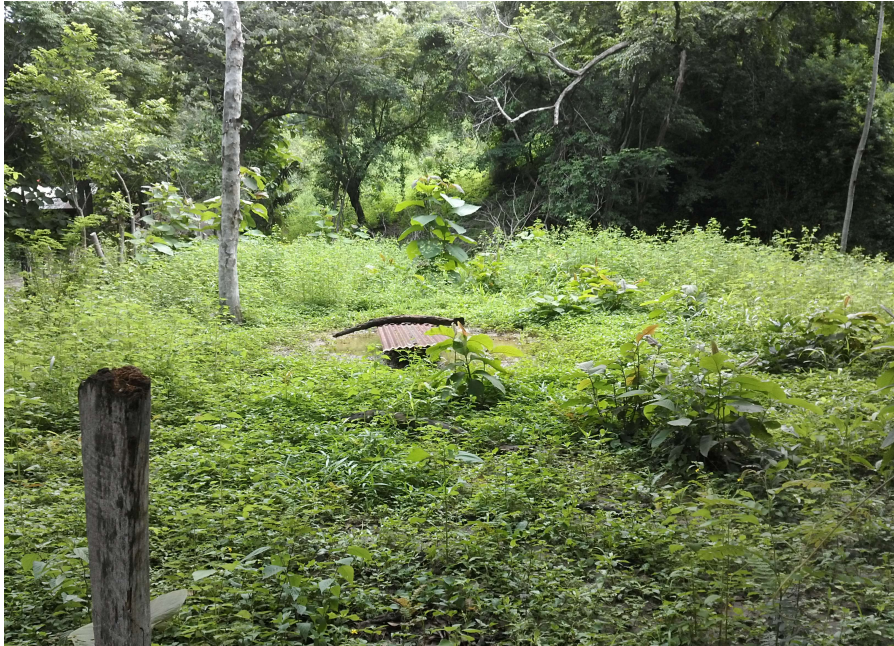
**Foto 6. Sitio 3.** Coordenadas: 371408 E/207784 N

Se encuentra localizado a 40 m de distancia del río Mala Noche en la margen izquierda aguas abajo, y a 5 m de la calle pública (Figura 2). Además se ubica en la llanura aluvial donde afloran depósitos aluviales, y donde además muy cerca del sitio de interés se observó un cauce abandonado. Vía comunicación verbal, Don Victor (presidente de la ASADA de Torito), nos indicó que el cauce del río Mala Noche ha sido desviado en varias ocasiones, por lo que el cauce abandonado observado en este sitio correspondería con un antiguo cauce del río Mala Noche.

En general en este punto se encuentran buenas condiciones para la perforación de un posible pozo, sin embargo se recomienda realizar una línea de sondeos eléctricos verticales (SEVs) con el objetivo de determinar el espesor de aluvión presente en este sitio.

En cuanto al sitio 3, es necesario realizar ensayos geofísicos para determinar el espesor de aluvión en este punto, ya que el mismo presenta condiciones favorables para la extracción de aguas subterráneas, sin embargo a diferencia del sitio 2, este punto se encuentra más

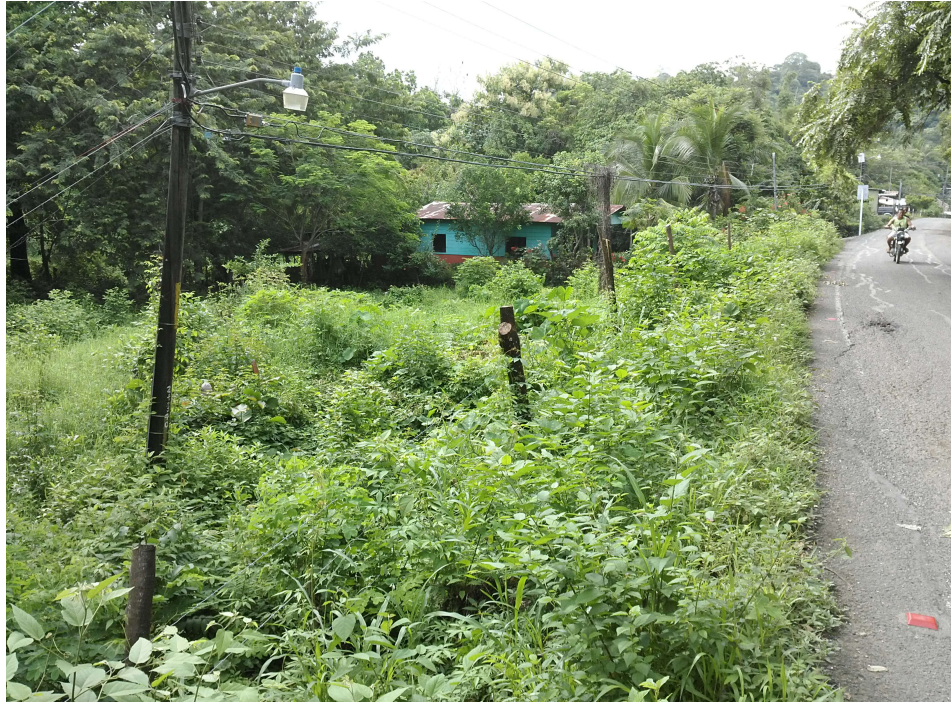
**Foto 7. Sitio 4.** Coordenadas: 370693 E/207141 N

Este sitio se ubica en la llanura aluvial del río Mala Noche, a 60 m de distancia de la margen izquierda aguas abajo (Figura 3), donde afloran depósitos aluviales. Además se encuentra a 10 m de distancia de la carretera que comunica Sámara con Puerto Carrillo, donde de dicha carretera en un corte de la ladera, afloran rocas sedimentarias estratificadas basculadas hacia el sur. Además en el lugar se observa un poste de tendido eléctrico que colinda con la propiedad de interés, tal y como se observa en la Foto 7.

Este sitio es el que se encuentra más cerca de las oficinas de la ASADA de Torito y además es de muy fácil acceso, sin embargo debido a que se encuentra a 460 m de la línea de costa, requiere de un estudio de intrusión salina, además se ubica a 30 m de la ladera donde es de esperar un bajo espesor del aluvión, por lo que se recomienda realizar una línea de sondeos eléctricos verticales (SEVs) para determinar el espesor del aluvión en este punto.

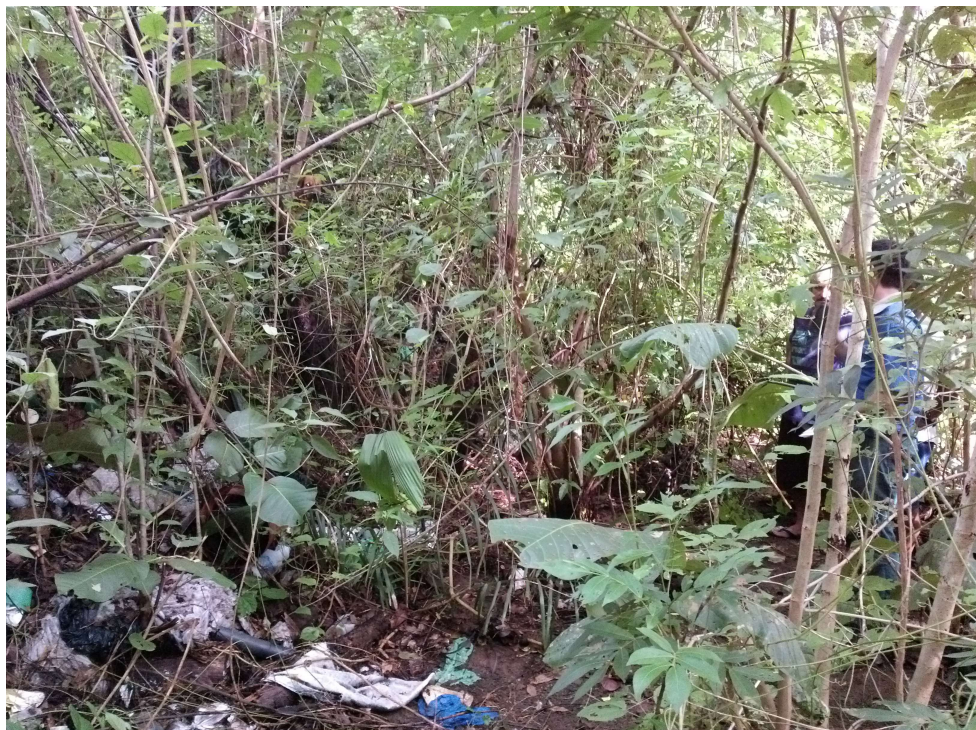
**Fotos 8. Sitio 5.** Coordenadas: 370870 E/207089 N

En este punto se observa en los alrededores una topografía muy irregular (Figura 3) y se encuentra ubicado muy cerca de una acequia, sin embargo el sitio de interés presenta una pequeña planicie con dimensiones muy reducidas donde afloran materiales arrastrados por las aguas superficiales que han sido erosionados de las laderas circundantes donde afloran rocas sedimentarias estratificadas basculadas hacia el sureste.

Cabe mencionar que el sitio no es apto para realizar un sondeo eléctrico vertical, ya que se encuentra con mucha vegetación que impide el desplazamiento libre a través del sitio, y además no hay suficiente espacio para la apertura de los electrodos.

Aguas arriba del sitio de interés se ubica un pozo privado (coordenadas 370894 E/207124 N) el cual cuenta con una bomba de 3 HP, según nos indicó el presidente de la ASADA (Don Victor) suministra agua a una casa de un extranjero que se ubica en la parte alta de la

ladera. Se procedió a buscar en la base de datos de SENARA, sin embargo no se encontró registro de algún pozo inscrito en las coordenadas donde se encuentra el pozo privado.

Aunque este sitio presenta condiciones geológicas favorables para la extracción de aguas subterráneas, se debería de realizar un estudio de intrusión salina debido a que se encuentra 540 m de la línea de costa, además también requiere un estudio de interferencia de pozos ya que el pozo privado ubicado aguas arriba se encuentra a 45 m del sitio propuesto.

3.4. Los sitios 4 y 5 requieren estudios de intrusión salina debido a la cercanía con la línea de costa, además en el caso del sitio 5, este requiere un estudio de interferencia de pozos ya que a 40 m aguas arriba se localiza un pozo privado.
