**INSTITUTO COSTARRICENSE DE ACUEDUCTOS Y ALCANTARILLADOS  
UN DE GESTIÓN AMBIENTAL DEL RECURSO HÍDRICO  
ÁREA FUNCIONAL DE HIDROGEOLOGÍA**

**“INFORME DE RESULTADOS DE LA VISITA DE CAMPO A PUERTO  
NÍSPERO.**

**EVALUACIÓN DE CONDICIONES GEOLÓGICAS  
HIDROGEOLÓGICAS DEL SITIO PUERTO NÍSPERO, CAÑAS,  
GUANACASTE”**

***ASADA DE PUERTO NÍSPERO, CAÑAS, GUANACASTE***

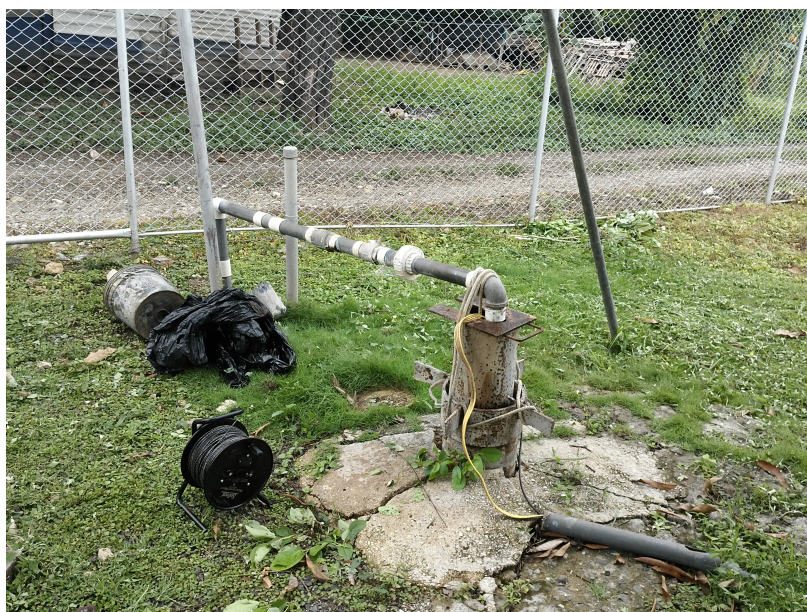
**Foto 1. Pozo 1 (Coordenadas 401450 E / 243947 N).**

Se visita el sitio en el cual se ubica el Pozo 1 (Escuela), en compañía de funcionarios de la ASADA de Puerto Níspero de Cañas (Fig. 2). Este pozo está actualmente en uso, su bombeo depende de la disponibilidad del almacenamiento de agua subterránea en el acuífero, el cual posterior a comenzar el bombeo se abate de gran manera hasta secar el pozo (Foto 1). Costa de una profundidad total de 60 metros, se perforó en 10 pulgadas, se encuentra encamizado en 8 pulgadas y la tubería de succión es de 2 pulgadas, se utiliza una bomba de 2 HP. El nivel del agua subterránea (Nivel estático) medido se encuentra a 15,19 m.b.n.s.

Para el Pozo 1 de la ASADA Puerto Níspero no se cuenta con información de niveles históricos del agua subterránea (Estático y dinámico), armado del pozo (Tubo ciego y rejilla), litología o datos de los parámetros hidráulicos del acuífero captado. Según se indica por los funcionarios de la ASADA de Puerto Níspero el caudal actual es inferior a 1 l/s y no se puede mantener durante un periodo de bombeo constante en el tiempo pues se abate rápidamente. Esto puede estar asociado a problemas estructurales o a problemas de obstrucción de las rejillas del pozo, aunado a los descensos regionales del nivel del agua subterránea por falta de recarga y/o sobre extracción.

3.4. Se indica que los sitios identificados en los apartados **2.2.1 (Pozo 1)**, **2.2.3.1 (Pozo Artesanal)** y **2.2.3.2 (Pozo Visión Mundial)**, no cumplen con las expectativas mínimas para garantizar la calidad del agua potable, esto por encontrarse en zonas con alta influencia de agua salada debido a los esteros del río Tempisque y alta presencia de carbonatos debido a las rocas calizas de la Formación Barra Honda.

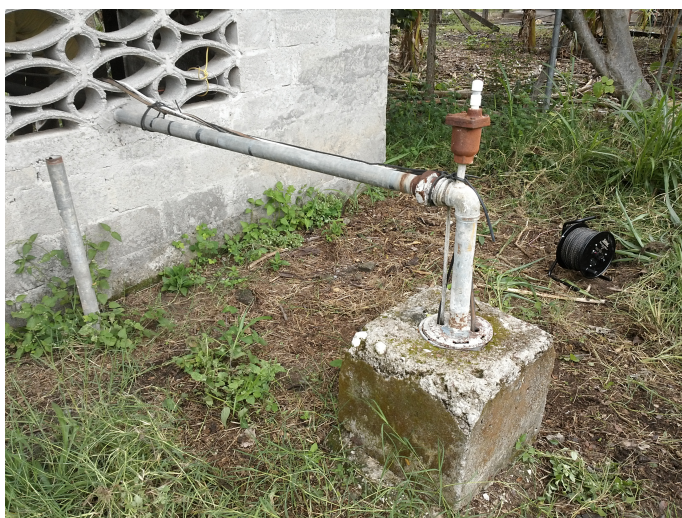
**Foto 2. Pozo 2 (Coordenadas 402907 E / 245939 N)**

Se visita el sitio en el cual se ubica el Pozo 2, en compañía de funcionarios de la ASADA de Puerto Níspero de Cañas (Fig. 2). Este pozo está actualmente en uso, su bombeo depende de la disponibilidad del almacenamiento de agua subterránea en el acuífero, el cual posterior a comenzar el bombeo se abate de gran manera hasta secar el pozo (Foto 2). Costa de una profundidad total de 29 metros, se perforó en 8 pulgadas, se encuentra encamizado en 6 pulgadas y la tubería de succión es de 2 pulgadas, se utiliza una bomba de 2 HP. No se pudo medir el nivel del agua subterránea (Nivel estático) debido a que posterior a los 20 metros la sonda de medición no pasaba y al retirar la misma del pozo esta salía con restos de raíces y materia orgánica, lo cual puede significar que el pozo se encuentra obstruido.

Para el Pozo 2 de la ASADA de Puerto Níspero no se cuenta con información del nivel del agua subterránea (Estático y dinámico) pues la vía de aire se encuentra obstruida, armado del pozo (Tubo ciego y rejilla), litología y datos de los parámetros hidráulicos del acuífero captado. Según se indica por los funcionarios de la ASADA de Puerto Níspero el caudal actual es inferior a 1 l/s y no se puede mantener durante un periodo de bombeo constante en el tiempo pues se abate rápidamente. Esto puede estar asociado a problemas estructurales o a problemas de obstrucción de las rejillas del pozo. Además a una distancia de 126 metros aguas arriba se ubica un pozo privado del cual se desconoce sus características físicas, hidráulicas e hidrogeológicas.

3.7 Se recomienda realizar estudio con cámara de video al Pozo 2 de la ASADA de Puerto Níspero, para definir las condiciones estructurales del mismo, además determinar la condición en la cual se encuentran las rejillas del pozo, posteriormente se debe de realizar una limpieza y desarrollo al mismo, una vez realizada esta actividad se recomienda realizar una prueba de bombeo de al menos 48 horas para determinar el potencial de producción del pozo, durante este periodo de bombeo se debe de tomar una muestra de agua para realizar un análisis físico-químico y bacteriológico completo del agua. Por último se debe de bajar de nuevo una cámara de video para garantizar que el estado del pozo es el óptimo.

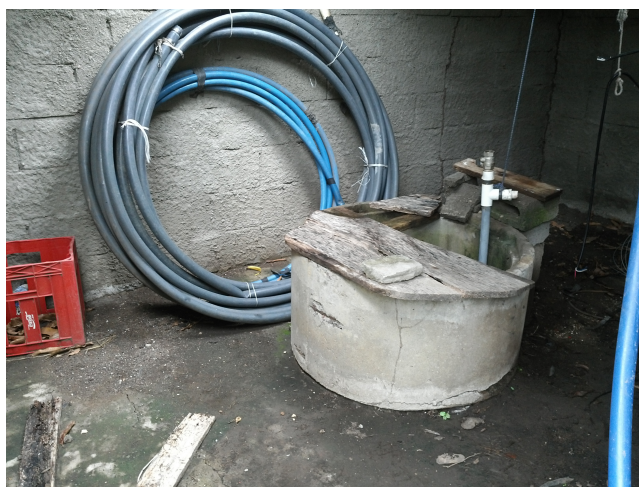
**Foto 3. Pozo Artesanal 1 (Coordenadas 402321 E / 244619 N)**

Se visita el sitio en el cual se ubica un pozo artesanal privado en compañía de funcionarios de la ASADA de Puerto Níspero de Cañas (Fig. 2). Este pozo está actualmente se encuentra fuera de uso (Foto 3). Costa de una profundidad total de 5,38 m.b.n.s, el diámetro es de 80 cm y el nivel del agua medido se encuentra a los 4,28 m.b.n.s, según lo conversado con los funcionarios de la ASADA de Puerto Níspero de Cañas el pozo presenta problemas de salinidad en el agua captada.

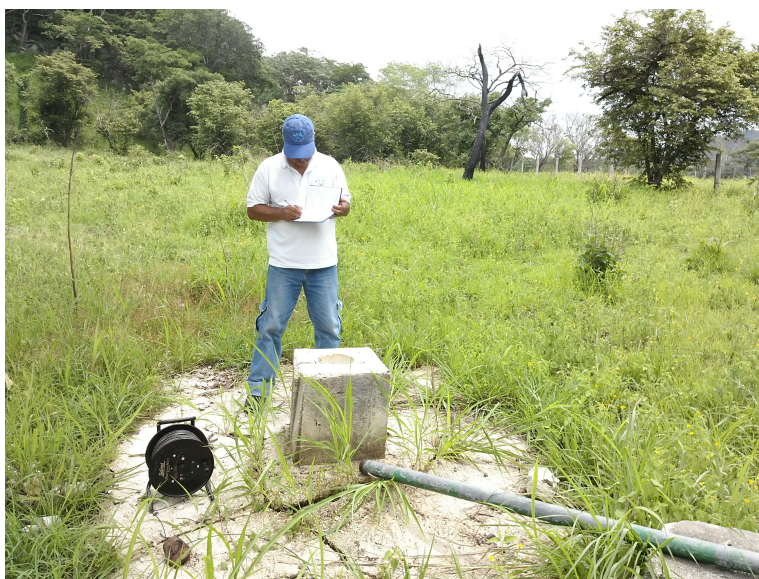
**Foto 4. Pozo Visión Mundial (Coordenadas 402764 E / 244970 N).**

Se visita el sitio en el cual se ubica un pozo hecho y donado por la Fundación Visión Mundial, en compañía de funcionarios de la ASADA de Puerto Níspero de Cañas (Fig. 2). Este pozo está actualmente en desuso pues según funcionarios de la ASADA el mismo se seca (Foto 4). Costa de una profundidad total de 65,45 metros, se encuentra encamizado en 8 pulgadas y no tiene tubería de succión. El nivel del agua subterránea (Nivel estático) medido se encontraba en 11,25 m.b.n.s.

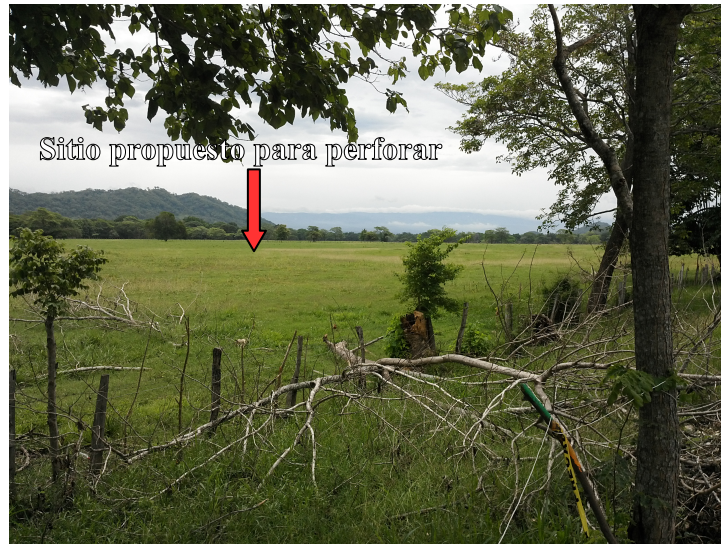
**Foto 5. Sitio propuesto 1 (Coordenadas 408520 E / 245433 N)**

Se visita un sitio propuesto por funcionarios de la ASADA de Puerto Níspero de Cañas (Fig. 2). Este lugar se encuentra en una finca privada (Foto 4). según lo conversado con los funcionarios de la ASADA, el dueño de la propiedad estaría anuente a permitir el ingreso para realizar las investigaciones pertinentes, y ellos se comprometen a realizar los trámites pertinentes para los permisos de ingreso y perforación de ser factible técnicamente. Este sitio se ubica aproximadamente a 6 kilómetros de la comunidad de Puerto Níspero (Coordenadas 408520 E / 245433 N), esta propiedad se encuentra a un costado de la carretera principal camino a Limonal, el tipo de uso de suelo que se le da a la propiedad es potrero y su extensión desde el punto de vista geológica está conformada en su mayoría materiales aluvionales recientes.

3.5. A partir del análisis geológico e hidrogeológico de la zona de estudio, se considera que el sitio indicado en la sección “**2.2.3.3 Sitio propuesto 1**” ubicado aproximadamente a 6 kilómetros de la comunidad de Puerto Nispero (Coordenadas 408520 E / 245433 N), presenta las condiciones más aptas para la perforación de un nuevo pozo de investigación producción para el abastecimiento público de la comunidad, pues técnicamente presenta condiciones geológicas a las presentes en los Pozos 1 y 2 de la ASADA, además se debe de indicar que según lo visto en el campo la zona en la cual se ubica el pozo presenta dimensiones tales que permite mantener un perímetro de protección mínimo (Foto 2); Por lo tanto:

***Se recomienda a la Subgerencia de Sistemas Comunes, que se realice al menos un perfil geofísico en la zona propuesta de tipo SONDEO ELÉCTRICO VERTICAL de al menos 100 metros de penetración a lo largo de la propiedad en una configuración de cruz (Fig. 4). Se indica esta***

3.6 De llevarse a cabo la nueva perforación en este sitio, el mismo debe cumplir con los retiros de ley de ríos y quebradas (15 metros medidos de manera horizontal para zonas rurales en terreno no quebrado-plano; según artículo 33 de la Ley Forestal N° 7575). El mismo debe estar retirado de letrinas, tanques sépticos o similares sistemas de eliminación de excretas, para evitar posibles contaminaciones del posible recurso hídrico subterráneo a captar. Además, *de realizarse un pozo sobre la línea recomendada, el mismo deberá poseer una vía de aire para poder realizar las medidas de nivel del agua subterránea al pozo; así como un brocal alto*, previendo la posibilidad de que por alguna razón, pasen aguas de escorrentía por el punto de perforación, o previendo el caso de que se empocen aguas de lluvia en el sitio, durante la época lluviosa, así como estar armado de forma adecuada para las realidades geológicas encontradas a profundidad.
