**INFORME DE RESULTADOS DE VISITA DE CAMPO A  
SAN FRANCISCO DE COYOTE  
EVALUACIÓN DE CONDICIONES GEOLÓGICAS E HIDROGEOLÓGICAS DE SITIO  
SAN FRANCISCO DE COYOTE, BEJUCO, NANDAYURE, GUANACASTE**

**ASADA DE SAN FRANCISCO DE COYOTE**

**Agosto 2015**

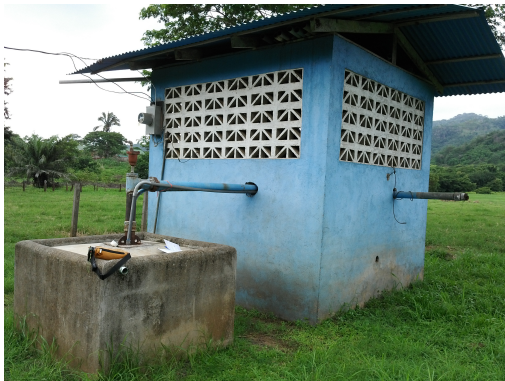
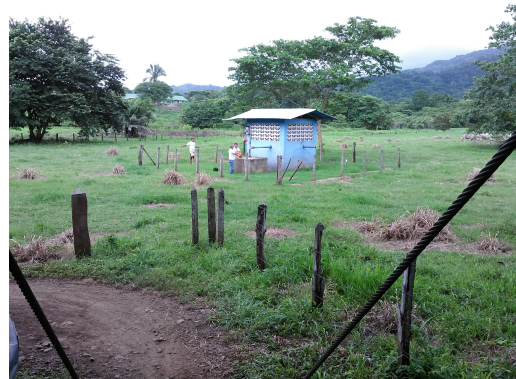
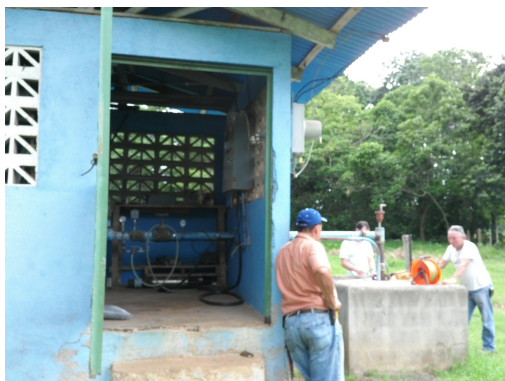
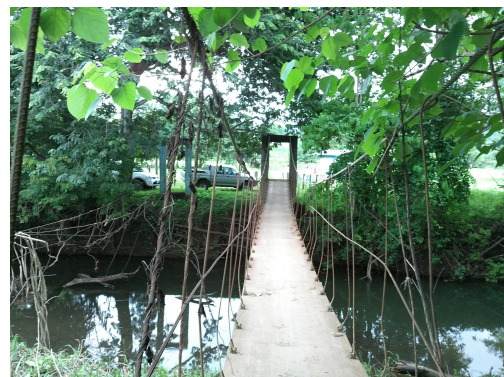
**Figura 2.** Contexto de sitio. Pozo de la ASADA de San Francisco de Coyote

Se visita el terreno donde se encuentra el actual pozo de extracción de agua para el abastecimiento público de la localidad, según lo indicado por los funcionarios de la ASADA de San Francisco de Coyote (**Figs. 1 y 2**). Según lo indicado por la ASADA: “este pozo está actualmente en uso, costa de una caseta y la infraestructura propia del pozo (encamisado con tubería de 7 pulgadas y succión en 3 pulgadas), este pozo tiene actualmente 27 m de profundidad debido a un derrumbe que tapó el fondo del pozo -en 31 m- y extrae un caudal de 1,8 l/s”. Se encuentra en un terreno de fácil acceso (no se observaron edificaciones cercanas al pozo). El pozo está ubicado a 30 m de la margen derecha del río Jabillo, en una planicie aluvial. Se indica que las aguas del río discurren en dirección NE-SW.

Se procedió por parte del Área Funcional de Hidrogeología a inspeccionar el pozo, con el fin de conocer a cuánta profundidad se encontraba el nivel de agua dentro del mismo, así como poder verificar algún otro dato significativo en relación a éste. El brocal del pozo tiene una altura de 0,95 m sobre el nivel del suelo. Se ingresó entonces una sonda de medir niveles (**Fig. 2**). Se midió el nivel estático del agua subterránea del pozo, determinándose una profundidad del nivel de 2,32 mbns (muy somero). Cabe mencionar que el nivel del espejo de agua en el cauce del río Jabillo se midió a los 2,20 m respecto el nivel del suelo de la margen derecha del río.

Pozo de la ASADA. Coordenadas: 400171 E / 198845 N

Sitio en estudio.  
Visto desde puente sobre el río Jabillo

Valoración del pozo

Margen derecha del Río Jabillo. Vista desde la margen izquierda del mismo (al fondo, el pozo)

Litológicamente esta zona corresponde con la unidad de Depósitos coluvio-aluviales recientes, que se describirá oportunamente en la sección de Geología de este informe. Cabe mencionar que desde la parte de atrás del terreno del pozo se observan estructuras de facetas triangulares en los cerros cercanos (estribaciones del Cerro Jabilla al NW del pozo). Además de un extenso y alineado levantamiento que se observa rompiendo la monotonía de la planicie aluvial, al margen derecho del río Jabillo, el cual se extiende en sentido NE-SW (**Fig. 3**), relacionado al igual que las facetas triangulares, a la actividad de una falla paleotectónica cubierta conexas al río Jabillo.

1. Ya que el pozo de abastecimiento ha perdido caudal y ha presentado problemas con la bomba, desde que perdió los últimos 4 metros de fondo (posterior al terremoto del 05 de setiembre del 2012), se recomienda realizarle una inspección con una cámara especializada al pozo, para levantar el perfil del pozo y además conocer el estado actual de la infraestructura del mismo (tubería ciega, rejillas o tubo ranurado, uniones, etc). Se recomienda para ello, solicitar la colaboración a la Subgerencia de Sistemas Comunes de AyA, para que gestione con la UEN Administración de Proyectos (AID, mediante la Unidad Técnica de Perforaciones), el apoyo para este tipo de servicios profesionales. Se indica que la Unidad Técnica de Perforaciones de AyA, cuenta con experiencia en manejo de este tipo de equipo así como del soporte técnico que se requiere para su uso adecuado.

- 1.1. A partir de los resultados obtenidos, determinar si es necesario la realización de una limpieza y desarrollo del pozo, para solucionar el problema del último tramo del mismo.

2.1. Se efectúe un análisis de estudios geofísicos mediante Sondeos Eléctricos Verticales (SEV) en cruz en la planicie aluvial que se desarrolla en el terreno que se ubica en la colindancia del pozo (justo al norte de la caseta, Fig. 3). Se recomienda para ello, solicitar la colaboración a la Subgerencia de Sistemas Comunes de AyA (para darle el apoyo a la ASADA de San Francisco de Coyote), el asesoramiento para este tipo de servicios profesionales, para la contratación de este tipo de estudios. Estos trabajos brindan información para poder tener un control litológico de la zona a profundidad. Establecer una pequeña campaña de sondeos geofísicos es recomendable para definir si se puede o no realizar una propuesta viable de perforación de un pozo de exploración-producción en este sector de la localidad de San Francisco de Coyote, debido además a que no existen reportes de pozos de gran caudal en la zona. Se recomienda que dichos estudios geofísicos sean realizados de forma adecuada. Para ello se ha marcado un punto de referencia a 105 metros de retiro del pozo actual y de la margen derecha del río Jabillo, el cual es una propuesta para la realización de los SEV correspondientes (no de una perforación). Se levantaron las coordenadas del punto en el campo, estas son: **400119 E / 198936 N**.

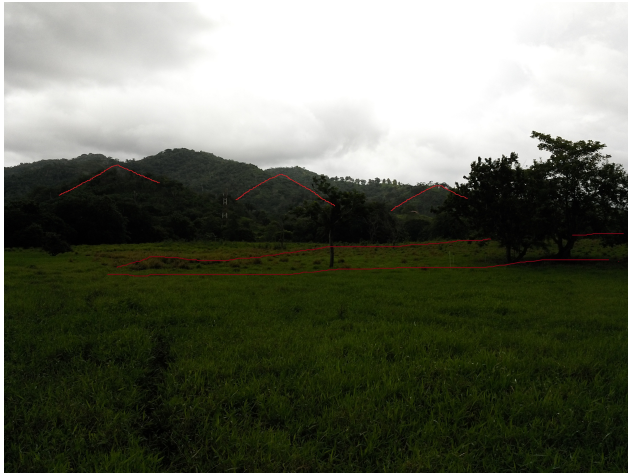
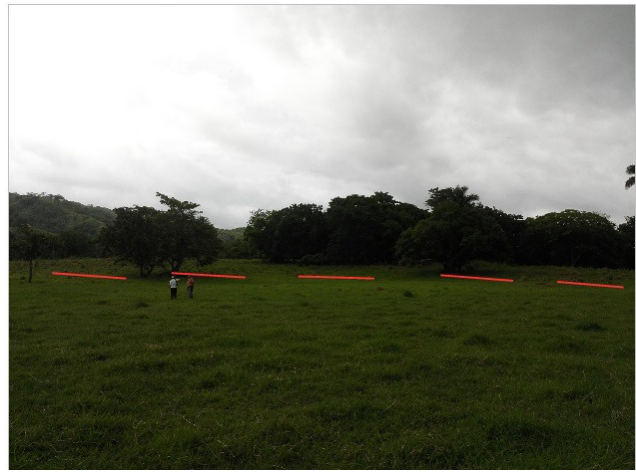
**Figura 3.** Geoformas observadas en el terreno detrás de lote del pozo de la ASADA.  
Coordenadas: 400128 E / 198899 N

Facetas triangulares en las estribaciones del Cerro Jabilla y pequeño escarpe erosionado en planicie aluvial (levantamiento topográfico)

Detalle de prolongación del levantamiento al margen derecho del río Jabillo (líneas rojas indican ubicación de la anomalía)

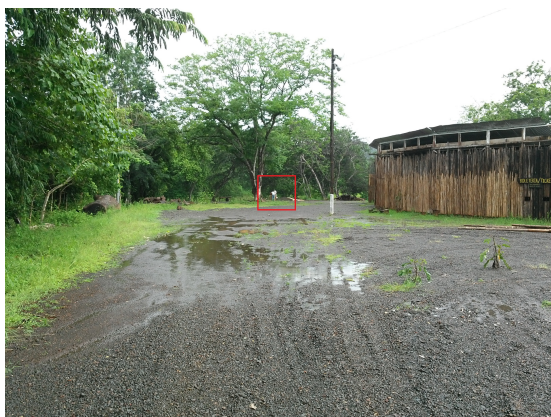
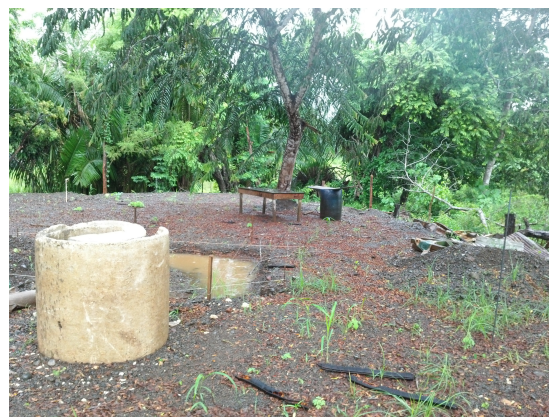
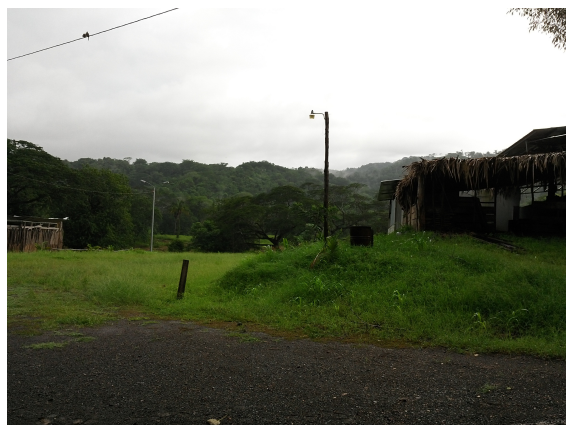
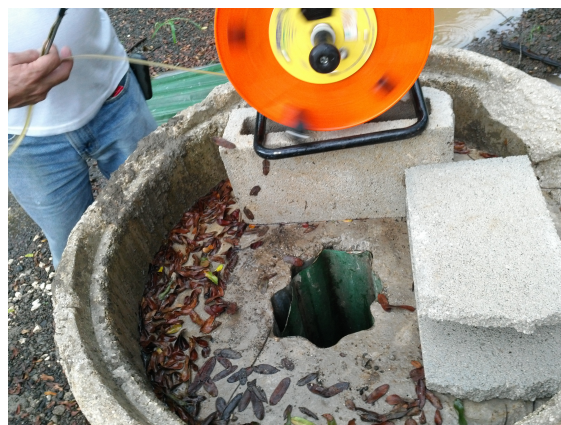
**Figura 4.** Contexto de sitio. Pozo del campo ferial de la Asociación de Desarrollo.

Se visita el terreno donde se ubica el campo ferial, según lo indicado por los funcionarios de la ASADA de San Francisco de Coyote. Cabe mencionar que las instalaciones cuentan con un salón-comedor, un redondel, área de parqueo y varias baterías de baños ubicadas en diferentes sectores del terreno (**Figs. 1 y 4**). Según indica el presidente de la ASADA, el campo ferial se utiliza activamente solo una semana al año. También se encuentra en esta propiedad un pozo, así como un área anegable conexas a un cauce de una quebrada sin nombre (sin agua el día de la gira, y de carácter intermitente según lo indica la hoja cartográfica Río Arío del IGN), misma que según se logra distinguir, discurre en dirección SE desde las estribaciones del Cerro Jabilla y es un afluente del río Jabillo. Según el presidente de la ASADA, dicha zona anegable, cito: “se inunda en invierno y se llena de barro”.

Redondel aguas arriba del sitio donde fue perforado el pozo del campo ferial (en recuadro)

Nivel de base del terreno donde se ubica el pozo (al fondo pasa el cauce de una quebrada)

Nótese que el terreno ha sido terraceado (parte de abajo y lateral es relleno que nivelaron)

Detalle del brocal del pozo

Litológicamente, la zona aledaña al redondel corresponde en parte con la unidad de Depósitos coluvio-aluviales recientes, cabe indicar que por las cercanías con las estribaciones del cerro Jabillo (al N franco de este sitio), puede esperarse poco espesor de estos materiales. Por otro lado, la zona del parqueo está compuesta básicamente por regolita del Complejo de Nicoya y un corte con un afloramiento de esta unidad geológica sumamente meteorizada (basaltos muy fracturados, con fracturas rellenas, litificadas y meteorizadas, donde todo el conjunto genera suelos de varios espesores-centimétricos hasta métricos- y de tonalidades rojizas). Las unidades de roca se describirán oportunamente en la sección de Geología de este informe.

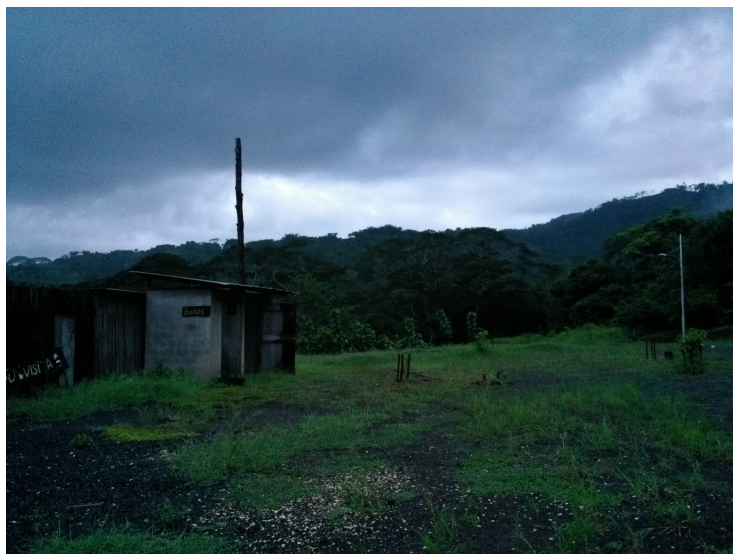
**Figura 5.** Parte del parqueo del campo ferial de la Asociación de Desarrollo (a la izquierda aguas abajo: servicios sanitarios y a la derecha aguas arriba: poste del ICE en referencia).  
Coordenadas: 399514 E / 199138 N.

3. Aunque durante la visita de inspección, se valoró la zona del parqueo del campo ferial, como un sitio probable para un *análisis de estudios geofísicos mediante Sondeos Eléctricos Verticales (SEV) en cruz* (para obtener información científica con el fin de tener un control litológico de la zona a profundidad-antes de realizare cualquier perforación), y donde se marcó un punto de

referencia a 133 metros de retiro del pozo actual del campo ferial, a 51 metros del cauce principal de la quebrada sin nombre, alejado más de 30 m de un poste de tendido eléctrico y aguas arriba de los servicios sanitarios de la edificación más cercana, donde las coordenadas levantadas en el campo, fueron las siguientes: **399514 E / 199138 N** (Fig. 5); *se debe aclarar que este punto así como la totalidad de la propiedad del campo ferial se descarta para efectos de una futura perforación*, debido a condiciones geológicas e hidrogeológicas propias del terreno, así como a aspectos sanitarios del lugar.

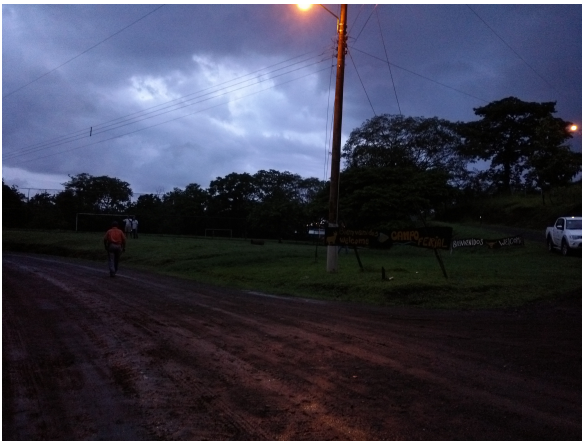
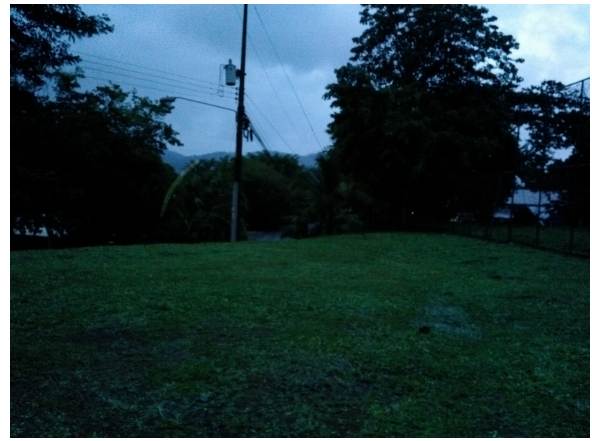
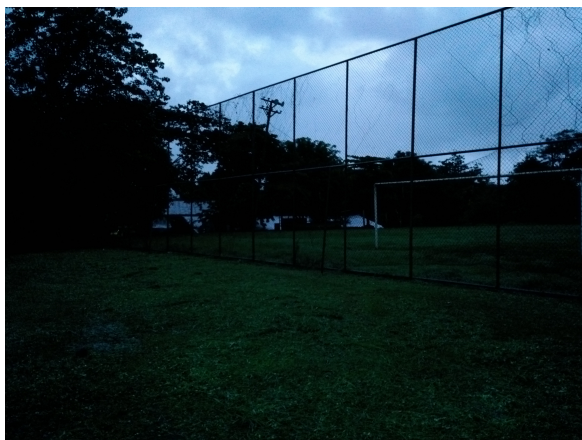
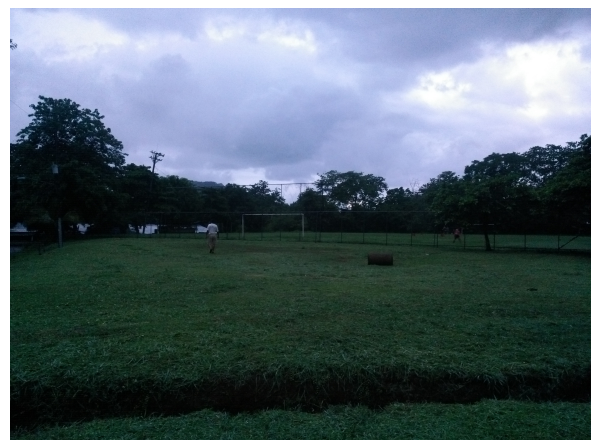
**Figura 6.** Contexto de sitio. Junto a plaza de fútbol de San Francisco de Coyote.

Se visita un sitio junto la plaza de fútbol, según lo indicado por los funcionarios de la ASADA de San Francisco de Coyote (**Fig. 6**). La propiedad es un lote esquinero en forma de cuña triangular que se encuentra conexas a la plaza de fútbol de la comunidad y frente a la vía pública (existe una diferencia de altura entre el nivel de la carretera y el del lote, el cual llega a alcanzar al menos 1 m de altura hasta un máximo observable de 2 m, en la parte del terreno frente a la carretera secundaria N° 162-numeración según hoja topográfica Río Arío del IGN). En cada uno de los extremos que dan hacia la calle, existe un poste de tendido eléctrico (para un total de dos postes), el otro extremo lo forma la malla perimetral de la plaza. Existe una zanja en el terreno, la cual va paralela a la calle terciaria o camino que conduce al campo ferial, la zanja o canal sale de un costado de la plaza y se observó con agua el día de la gira.

Vista frontal del terreno de interés. Se observa el poste esquinero (cruce carretera 162-calle terciaria)

Se observa el otro poste en referencia, el cual está frente a terreno (carretera 162)

Lindero posterior del terreno. Malla de la plaza

Vista de la amplitud total del terreno

Luego de hacer la valoración de este terreno, se constató que el mismo no presenta las condiciones más favorables para la perforación de un pozo. Además, la escogencia de un sitio dentro de esta morfología de cuña se complicó aún más al contemplar la localización de los postes de electricidad, la ubicación de los linderos del terreno (ya que el mismo es un corte que colinda con la calle), entre otras restricciones geológicas propias de la propiedad. Sin embargo, considerando todo lo indicado por los funcionarios de dicha ASADA (“facilidad administrativa de este punto”), se recomienda lo siguiente:

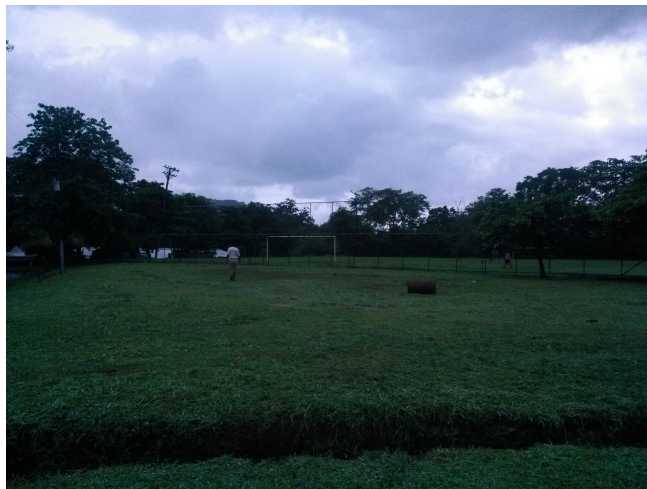
**Figura 7.** Terreno junto a plaza de fútbol. Coordenadas: 399740 E / 199256 N

1. Aunque durante la visita de inspección, se valoró la zona conexas a la plaza de fútbol, como un sitio probable para un análisis de estudios geofísicos mediante Sondeos Eléctricos Verticales (SEV) en cruz en la zona de la cuña (lote escogido por la ASADA), o en su defecto, para hacerlo en forma de L a lo largo del cruce de la carretera 162 y el camino que viene del campo ferial (para obtener información científica con el fin de tener un control litológico de la zona a profundidad-antes de realizare cualquier perforación), y donde se marcó un punto de referencia dentro del lote, haciendo un retiro de aproximadamente 30 m de cada uno de los postes de tendido eléctrico (específicamente de 44 metros del poste esquinero y de 31 metros del poste frente a la carretera principal de la localidad: secundaria N° 162), donde las coordenadas levantadas en el campo, fueron las siguientes: **399740 E / 199256 N. (Fig. 7); se debe aclarar que este punto así como la totalidad de la propiedad junto a la plaza de fútbol (cuña), se descarta para efectos de una futura perforación**, debido a condiciones geológicas, geomorfológicas e hidrogeológicas propias del terreno, así como a aspectos sanitarios del lugar.

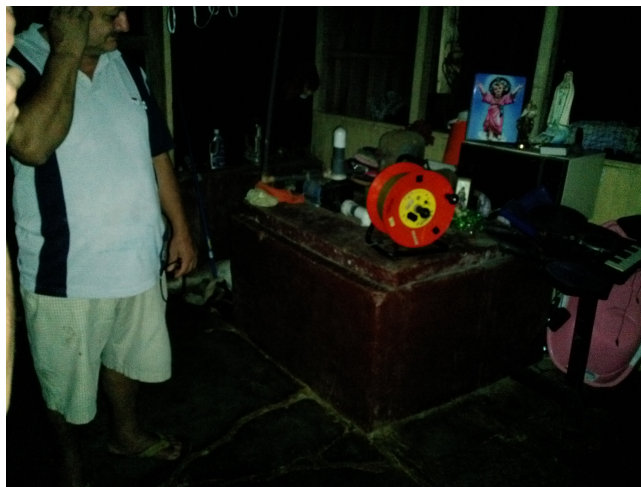
Se procedió por parte del Área Funcional de Hidrogeología a inspeccionar el pozo: el armado es en alcantarilla, presenta un brocal de 66 cm, una profundidad de 7,5 m, el nivel estático del agua en el pozo estaba en 5,56 m (muy somero). Se desconoce el caudal exacto del mismo, sin embargo don Víctor indica: “de una a una y media pulgada de agua”.

**Figura 8.** Pozo artesanal en casa de habitación que colinda con terreno junto a plaza de fútbol de San Francisco de Coyote. Coordenadas: 399721 E / 199120 N

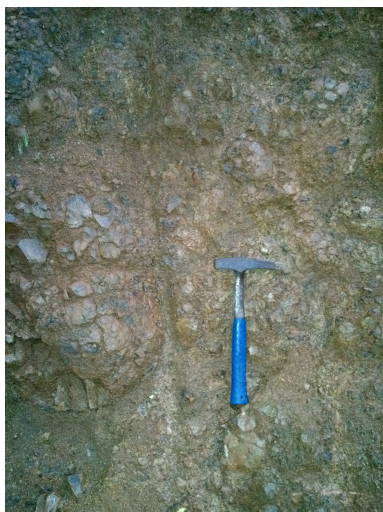
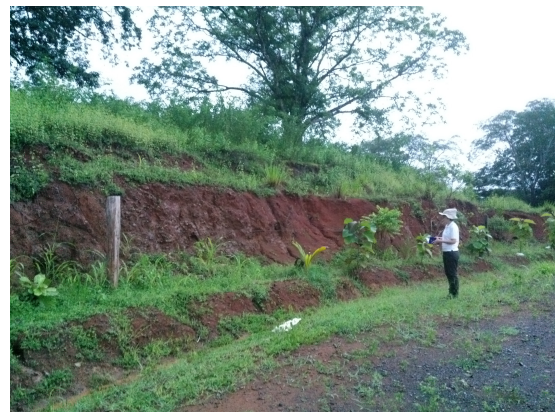
**Figura 13.** Cortes litológicos en materiales del Complejo de Nicoya. Campo Ferial.

Durante la visita al campo, se observaron afloramientos constituidos por lavas basálticas masivas y también en almohadilla, ambos tipos muy meteorizados, las cuales se encuentran fracturadas y con presencia de pátinas de óxidos de manganeso.

Cabe indicar que las almohadillas se encontraban en posición subvertical, lo que indica un vasculamiento bastante fuerte de la zona, posiblemente asociada a la actividad pasada de la falla paleotectónica del río Jabillo u otro agente de dinámica interna (**Fig. 13**).

Algunos sectores donde fueron observados los basaltos, poseen regolitas de espesor muy variable (hasta métrico). Muchas de estas cubiertas de meteorización ya se han transformado a suelos de coloraciones rojizas (**Fig. 13**).

Lavas basálticas en almohadilla  
Coordenadas 399537 E / 199177 N

Afloramiento de basaltos meteorizados.  
Coordenadas 399528 E / 199171 N

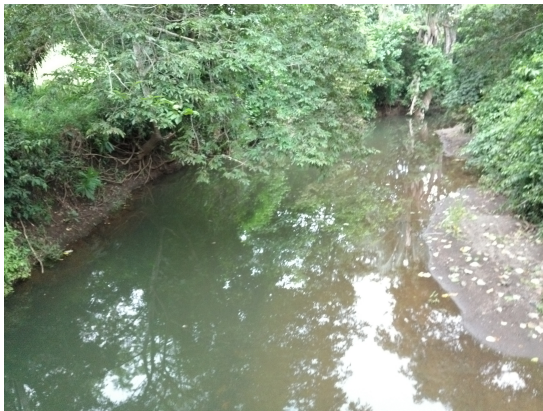
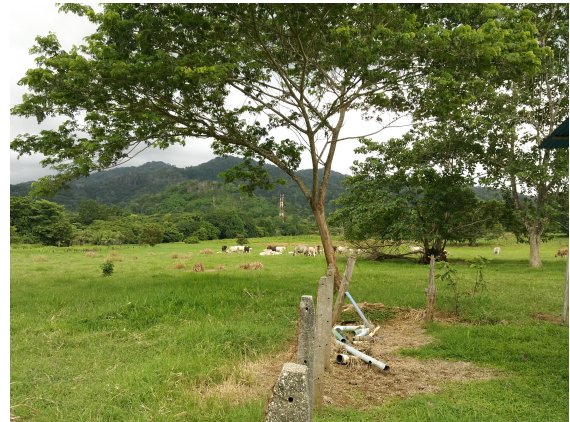
**Figura 14.** Depósitos aluviales recientes. Al E y NE del pozo de la ASADA de San Francisco de Coyote . Coordenadas: 400226 E / 198845 N

Sedimentos finos en cauce del río Jabillo

Llanura aluvial río Jabillo

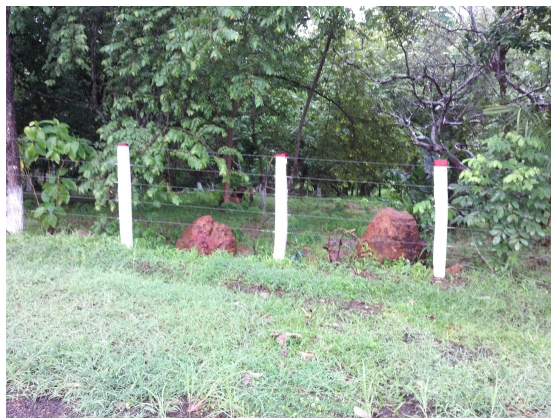
Los materiales de esta unidad están conformados por diferentes granulometrías, encontrándose en por ejemplo a manera de isletas de depósitos de arenas, gravas y guijarros en los cauces de los ríos (**Fig. 14**), también en los cauces se observan acumulaciones de bloques rodados de formaciones rocosas aledañas que han sido transportados. En la parte de llanura aluvial se pueden observar materiales finos a medios con bloques esporádicos inmersos en ella, ya más hacia el oeste, los tamaños de los clastos aumentan a bloques, debido a la cercanía con los cerros (**Fig. 15**).

**Figura 15.** Bloques rodados de basalto dentro de las planicies de depósitos aluviales recientes. Campo Ferial. Coordenadas: 399570 E / 199068 N
