**INSTITUTO COSTARRICENSE DE ACUEDUCTOS Y ALCANTARILLADOS  
UEN DE GESTIÓN AMBIENTAL DEL RECURSO HÍDRICO  
ÁREA FUNCIONAL DE HIDROGEOLOGÍA**

**INFORME DE RESULTADOS DE VISITA DE CAMPO A SAN RAFAEL  
EVALUACIÓN DE CONDICIONES GEOLÓGICAS E HIDROGEOLÓGICAS DE SITIO  
SAN RAFAEL, CARMONA, NANDAYURE, GUANACASTE**

**ASADA DE SAN RAFAEL**

**Agosto 2015**

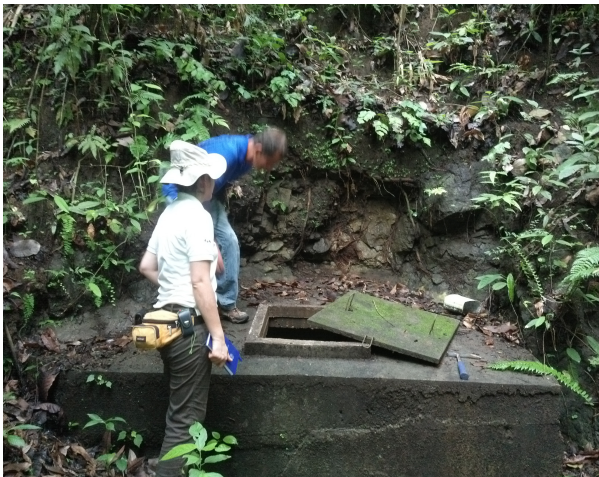
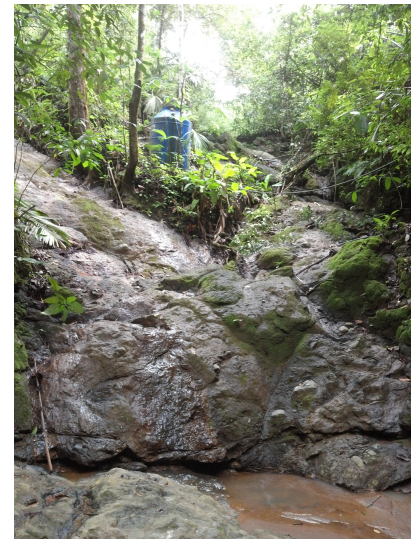
**Figura 2.** Naciente (foto izquierda: 397682 E / 217019 N) y tanque de almacenamiento (foto derecha: 397692 E / 217024 N ), en rocas basálticas del Complejo de Nicoya.  
Coordenadas sitio: 397686 E / 217017 N

En el sitio de captación, la geología presente consta de rocas lávicas basálticas oscuras, las cuales han sido correlacionadas con materiales del Complejo de Nicoya, que se describirá oportunamente en la sección de Geología de este informe.

Luego de hacer la valoración de este terreno y alrededores, se constató que no se presentan condiciones favorables para la perforación de un pozo (debido a restricciones geológicas propias del terreno, al acceso de los puntos; así como a que los sitios se ubican en una cumbre alta que funciona de divisoria de aguas, cerca de donde afloran nacientes que podrían aminorar su caudal con la presencia de un pozo). Por cuanto se indica a los funcionarios de dicha ASADA, lo siguiente:

**1. Se concluye y recomienda en primera instancia a la ASADA de San Rafael, solicite la colaboración a la Subgerencia de Sistemas Comunes de AyA, para que los asesore con respecto a ubicar tomas de aguas superficiales de los ríos principales más cercanos, con tal de proveerse de la dotación de agua que necesitan. Así como que los asesore con respecto a mejorar las tomas de nacientes existentes en la zona y ubicar nuevas.**

**2. Se debe aclarar para este sitio, que la propiedad se descarta para efectos de una futura perforación**, debido a condiciones geológicas, geomorfológicas e hidrogeológicas propias del terreno.

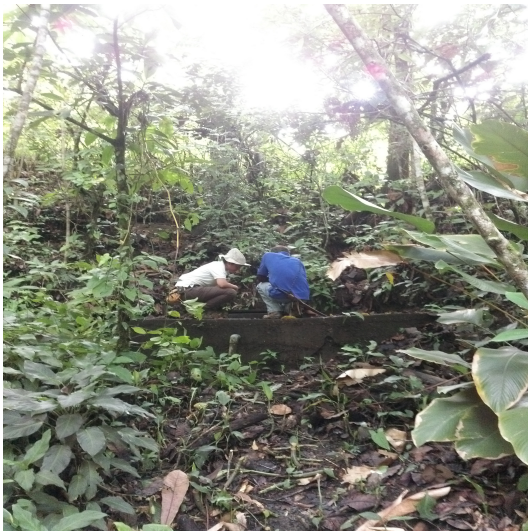
Captación de naciente 2a.  
Coordenadas 397446 E / 217224 N

**Figura 3.** Nacientes captadas en rocas gabroicas del Intrusivo de Potrero.

En el sitio de captación, la geología presente consta de rocas gabroicas oscuras, las cuales han sido correlacionadas con materiales del Intrusivo de Potrero, el cual se describirá oportunamente en la sección de Geología de este informe.

Luego de hacer la valoración de este terreno y alrededores, se constató que no se presentan condiciones favorables para la perforación de un pozo (debido a restricciones geológicas propias del terreno, al acceso de los puntos; así como a que los sitios se ubican en una cumbre alta que

funciona de divisoria de aguas, cerca de donde afloran nacientes que podrían aminorar su caudal con la presencia de un pozo). Por cuanto se indica a los funcionarios de dicha ASADA, lo siguiente:

**1. Se concluye y recomienda en primera instancia a la ASADA de San Rafael, solicite la colaboración a la Subgerencia de Sistemas Comunes de AyA, para que los asesore con respecto a ubicar tomas de aguas superficiales de los ríos principales más cercanos, con tal de proveerse de la dotación de agua que necesitan. Así como que los asesore con respecto a mejorar las tomas de nacientes existentes en la zona y ubicar nuevas.**

**2. Se debe aclarar para este sitio, que la propiedad se descarta para efectos de una futura perforación**, debido a condiciones geológicas, geomorfológicas e hidrogeológicas propias del terreno.

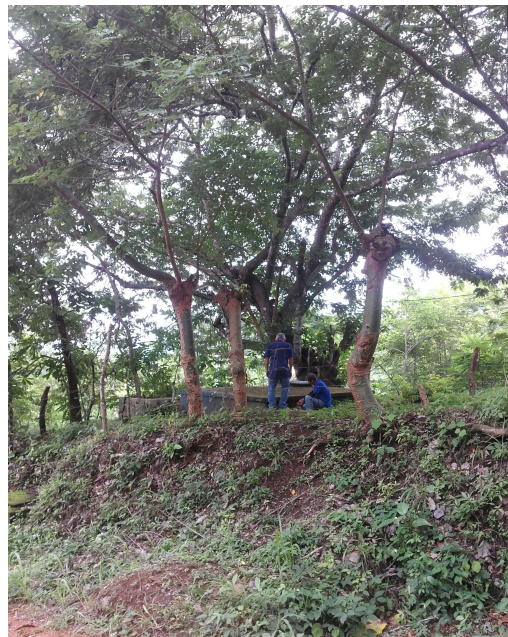
**Figura 4.** Tanque de almacenamiento y distribución de la ASADA (punto elegido para prospección geofísica). Coordenadas: 397625 E / 217393 N

En el sitio la geología presente consta de rocas gabroicas oscuras, las cuales han sido correlacionadas con materiales del Intrusivo de Potrero, el cual se describirá oportunamente en la sección de Geología de este informe.

No se observó en este terreno ninguna naciente (afloramiento de aguas subterráneas en superficie).

Luego de hacer la valoración de este terreno y alrededores, se constató que no se presentan condiciones favorables para la perforación de un pozo (debido a restricciones geológicas propias del terreno, así como a que el lugar se ubica en una cumbre alta que funciona de divisoria de aguas). Sin embargo, considerando todo lo indicado por los funcionarios de dicha ASADA, se recomienda lo siguiente:

**1. Se concluye y recomienda en primera instancia a la ASADA de San Rafael, solicite la colaboración a la Subgerencia de Sistemas Comunes de AyA, para que los asesore con respecto a ubicar tomas de aguas superficiales de los ríos principales más cercanos, con tal de proveerse de la dotación de agua que necesitan. Así como que los asesore con respecto a mejorar las tomas de nacientes existentes en la zona y ubicar nuevas.**

2. Es necesario aclarar que la localidad de San Rafael no es apta para optar por un aprovechamiento de agua subterránea mediante la perforación de un pozo. Sin embargo, antes de descartar del todo esta opción, lo más recomendable es que se efectúe un análisis de estudios geofísicos previo, mediante Sondeos Eléctricos Verticales (SEV) en cruz en el terreno o al menos en línea recta sobre la calle frente a esta propiedad (Fig. 4). Lo anterior, por el tipo y las condiciones topográficas y de las rocas presentes (principalmente intrusivos cubiertos de su propia regolita). De acuerdo con las observaciones, no se puede asegurar que a profundidad, estos materiales sean capaces en algún grado, de almacenar y/o transmitir el agua subterránea de forma efectiva. Se recomienda para ello, solicitar la colaboración a la Subgerencia de Sistemas Comunes de AyA (para darle el apoyo a la ASADA de San Rafael), para la contratación de este tipo de estudios. Estos trabajos podrían eventualmente brindar alguna información para poder tener un control litológico de la zona a profundidad. Establecer una pequeña campaña de sondeos geofísicos es recomendable si se piensa evaluar la posibilidad de realizar o no una propuesta viable de perforación de un pozo de exploración-producción en este sector, de la localidad de San Rafael, debido además a que no existen reportes de pozos de gran caudal en la zona u otro dato de aguas subterráneas captadas mediante pozo. Se recomienda que dichos estudios geofísicos sean realizados de forma adecuada. Para ello se ha marcado un punto de referencia dentro de la propiedad (segunda opción dada por la ASADA). El punto es una propuesta para la realización de los SEV correspondientes (no para la perforación), se levantaron las coordenadas en el campo: **397625 E / 217393.**

2.1. A partir de los resultados obtenidos, determinar si se realiza o no una perforación en este punto. De resultar favorable dicho sitio, se recomienda para ello, solicitar la colaboración a la Subgerencia de Sistemas Comunes de AyA, para que gestione con la UEN Administración de Proyectos (AID, mediante la Unidad Técnica de Perforaciones), el apoyo para este tipo de trabajo (soporte técnico-profesional necesario, para la ejecución del mismo). En este caso, la ASADA deberá mediar en la tramitación con respecto a la posible propiedad a perforarse.

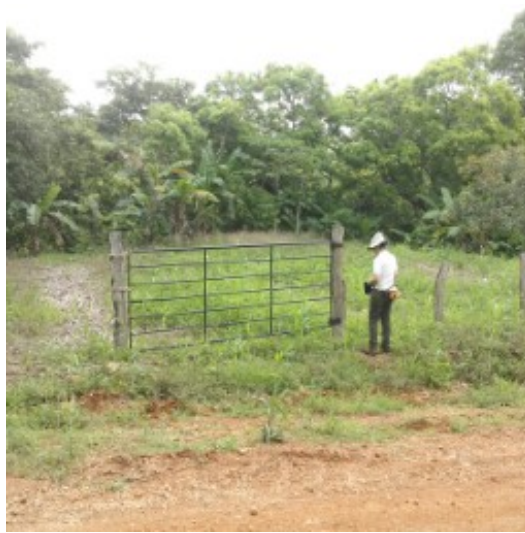
**Figura 5.** Terreno frente a vía pública (punto elegido para prospección geofísica).  
Coordenadas: 397623 E / 217418 N

En el sitio la geología presente consta de rocas gabroicas oscuras, las cuales han sido correlacionadas con materiales del Intrusivo de Potrero, el cual se describirá oportunamente en la sección de Geología de este informe.

No se observó en este terreno ninguna naciente (afioramiento de aguas subterráneas en superficie).

Luego de hacer la valoración de este terreno y alrededores, se constató que no se presentan las mejores condiciones para realizar una perforación de pozo (debido a restricciones geológicas propias de la localidad de San Rafael, así como a que se el lugar se ubica en una cumbre alta que funciona de divisoria de aguas). Sin embargo, considerando todo lo indicado por los funcionarios de dicha ASADA, se recomienda lo siguiente:

**1. Se concluye y recomienda en primera instancia a la ASADA de San Rafael, solicite la colaboración a la Subgerencia de Sistemas Comunes de AyA, para que los asesore con respecto a ubicar tomas de aguas superficiales de los ríos principales más cercanos, con tal de proveerse de la dotación de agua que necesitan. Así como que los asesore con respecto a mejorar las tomas de nacientes existentes en la zona y ubicar nuevas.**

2. Es necesario aclarar que la localidad de San Rafael no es apta para optar por un aprovechamiento de agua subterránea mediante la perforación de un pozo. Sin embargo, antes de descartar del todo esta opción, lo más recomendable es que se efectúe un análisis de estudios geofísicos previo, mediante Sondeos Eléctricos Verticales (SEV) en cruz en el terreno o al menos en línea recta sobre la calle frente a esta propiedad (Fig. 5). Lo anterior, por el tipo y las condiciones topográficas y de las rocas presentes (principalmente intrusivos cubiertos de su propia regolita). De acuerdo con las observaciones, no se puede asegurar que a profundidad, estos materiales sean capaces en algún grado, de almacenar y/o transmitir el agua subterránea de forma efectiva. Se recomienda para ello, solicitar la colaboración a la Subgerencia de Sistemas Comunes de AyA (para darle el apoyo a la ASADA de San Rafael), para la contratación de este tipo de estudios. Estos trabajos podrían eventualmente brindar alguna información para poder tener un control litológico de la zona a profundidad. Establecer una pequeña campaña de sondeos geofísicos es recomendable si se piensa evaluar la posibilidad de realizar o no una propuesta viable de perforación de un pozo de exploración-producción en este sector, de la localidad de San Rafael, debido además a que no existen reportes de pozos de gran caudal en la zona u otro dato de aguas subterráneas captadas mediante pozo. Se recomienda que dichos estudios geofísicos sean realizados de forma adecuada. Para ello se ha marcado un punto de referencia dentro de la propiedad (segunda opción dada por la ASADA). El punto es una propuesta para la realización de los SEV correspondientes (no para la perforación), se levantaron las coordenadas en el campo: **397623 E / 217418 N.**

2.1. A partir de los resultados obtenidos, determinar si se realiza o no una perforación en este punto. De resultar favorable dicho sitio, se recomienda para ello, solicitar la colaboración a la Subgerencia de Sistemas Comunes de AyA, para que gestione con la UEN Administración de Proyectos (AID, mediante la Unidad Técnica de Perforaciones), el apoyo para este tipo de trabajo (soporte técnico-profesional necesario, para la ejecución del mismo). En este caso, la ASADA deberá mediar en la tramitación con respecto a la posible propiedad a perforarse.

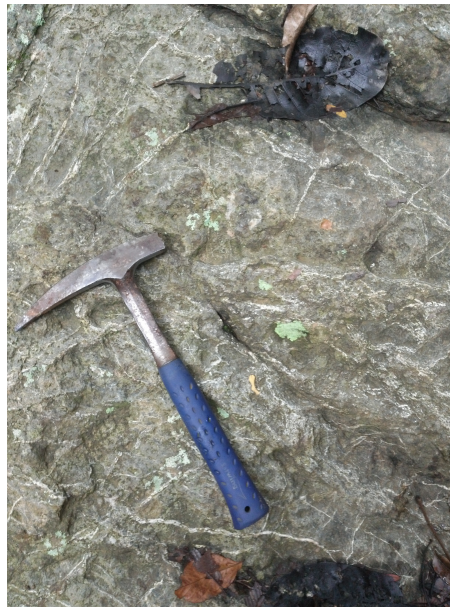
Se observaron afloramientos constituidos por lavas basálticas, masivas y brechosas, muy densas, las cuales, además de estar fracturadas, tienen la presencia de múltiples vetillas de zeolitas (**Fig. 8**).

**Figura 8.** Lavas basálticas del Complejo de Nicoya.  
Coordenadas 397691 E / 217077 N

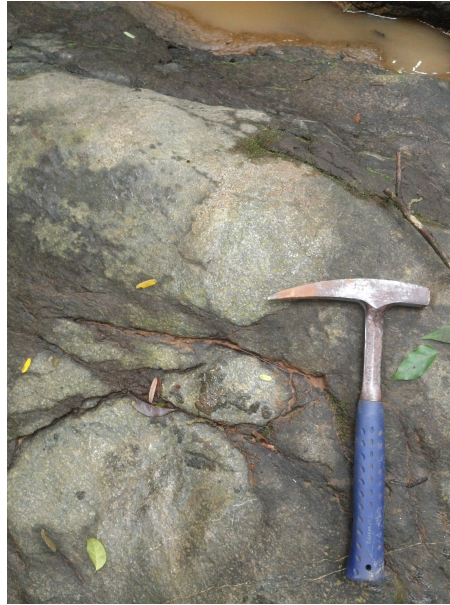
Se observaron afloramientos en varias quebradas, constituyendo el lecho de éstas. Por lo general son rocas gabroicas, de tonalidades oscuras por la gran cantidad de minerales máficos, son densas y se encuentran fracturadas (sin embargo, se observó que mucha de las fisuras son superficiales y cerradas, **Fig. 9**).

**Figura 9.** Rocas gabroicas del Intrusivo de Potrero.  
Coordenadas 397692 E / 217086 N
