**Instituto Costarricense de Acueductos y Alcantarillados**  
**UEN – AP – Unidad Técnica de Pozos**  
**U.T.P.**

**INFORME DE PERFORACIÓN**  
**POZO 13-22 Las Delicias de Cóbano**  
**(Orden de Costo 0002013022-0)**

**LUGAR: 1.2 Km al noroeste con respecto a la localidad de Las Delicias, Cóbano, Puntarenas.**

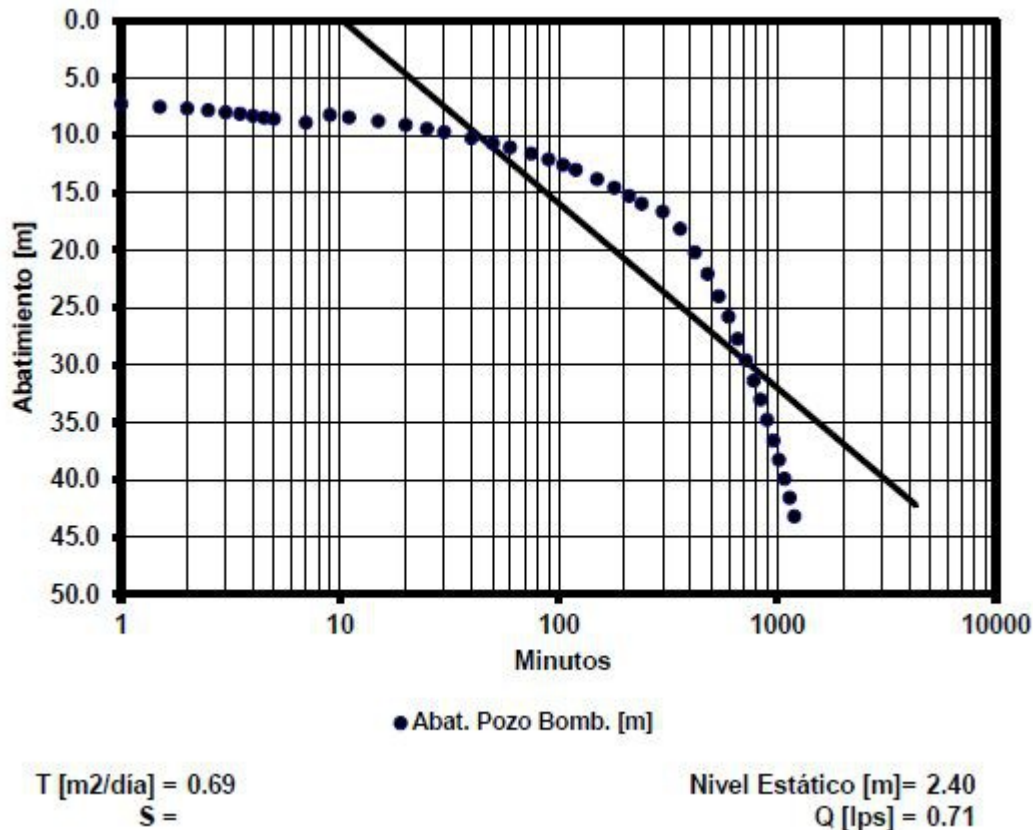
Figura 4: Variación gráfica del abatimiento durante la prueba de bombeo.

En la Figura 4 se observa el comportamiento del descenso del agua durante la prueba de bombeo. En los primeros 40 minutos de iniciada la prueba la gráfica muestra que el nivel del agua desciende en forma constante a un ritmo moderado, por ello la pendiente suave en la gráfica; sin embargo, la gráfica evidencia un cambio destacable entre el minuto 40 y 300 donde los descensos de los niveles crecen de manera paulatina, debido a ello la fuerte pendiente de la gráfica. Posterior al minuto 400 los abatimientos del pozo aumentan aun más, lo cual puede estar asociado a la intercepción del cono de abatimiento con materiales que presentan menor capacidad de permeabilidad, lo que se conoce como barreras de tipo negativa.

El nivel no logró estabilizarse, por ende se determina que el aporte del acuífero no compensa el efecto de extracción que sobrelleva el pozo en el tiempo de bombeo ejecutado. Analizando el comportamiento del abatimiento, los técnicos en bombeo deciden suspender la

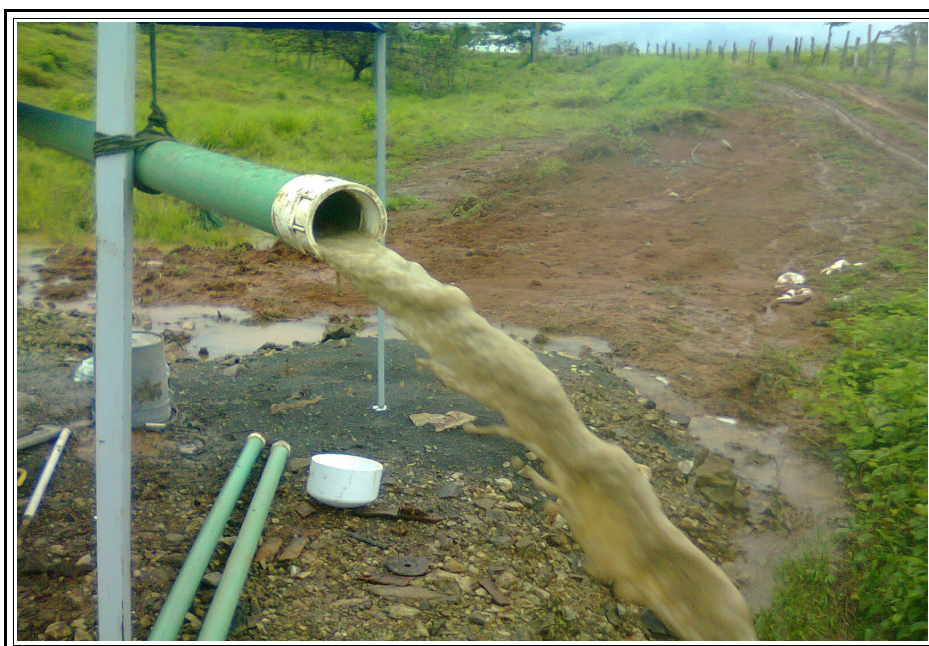
Figura 5: Características físicas del agua extraída durante la prueba de bombeo.

Es importante acotar que desde el comienzo de la prueba de bombeo, el agua se mostró turbia, de coloración grisácea y fuerte olor a hierro, debido a ello no se recolectaron muestras de agua para su valoración en el laboratorio; la figura 5 evidencia las características físicas del agua extraída.

Debido a las características físicas que presentó el agua extraída, en cuanto al alto grado de turbidez y fuerte olor a hierro a lo largo de toda la prueba de bombeo, no se recolectan muestras de agua con el fin de realizar los análisis de laboratorio correspondientes. Por ende el agua no satisface los requerimientos mínimos establecidos en cuanto calidad de agua, para consumo humano.

Se deberá de realizar un desarrollo adicional con el objetivo de obtener una mejor calidad física del agua para luego realizar los análisis de calidad correspondientes, ya que los mismo no pudieron ser realizados durante la prueba de bombeo realizada por la UTP.

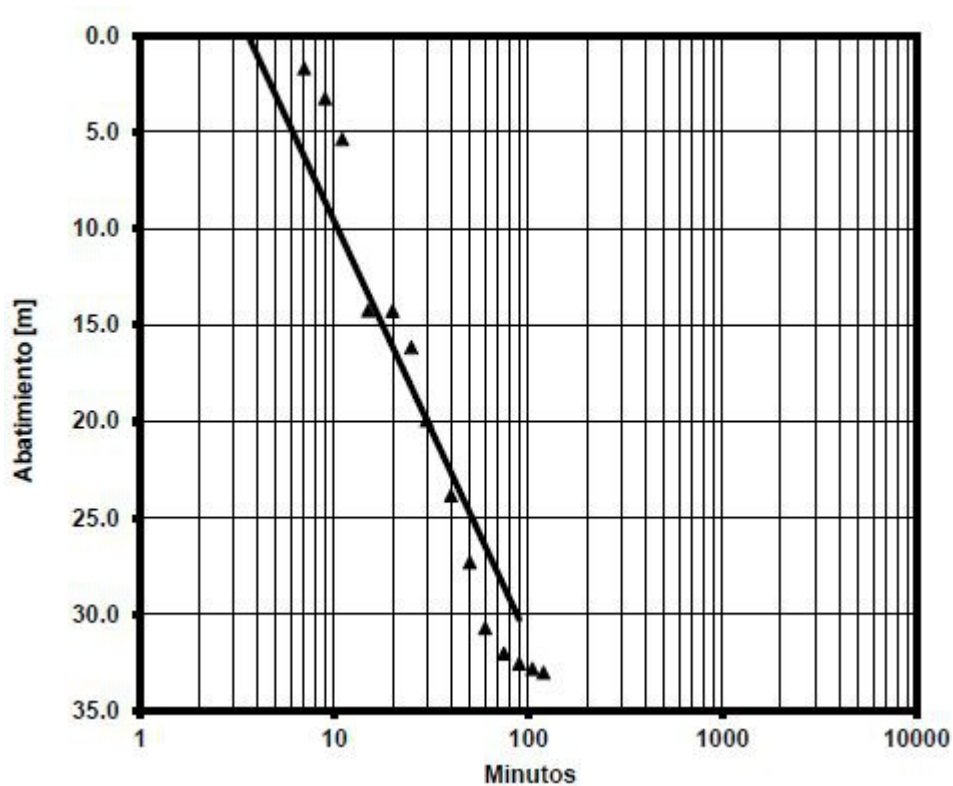
Figura 6: Recuperación del pozo.

Durante la prueba de recuperación, el acuífero compensa de manera libre y natural el caudal de agua extraído durante el bombeo. El nivel inicial de la prueba de recuperación se localiza a la profundidad de 45.60 m, transcurrida una hora de prueba, el nivel se localiza en 5.30 m, lo que representa una recuperación del 71%. Cercano a los 100 minutos la gráfica muestra un cambio en la curva, mostrando una tendencia al equilibrio.
