**INSTITUTO COSTARRICENSE DE ACUEDUCTOS Y ALCANTARILLADOS  
UEN DE GESTIÓN AMBIENTAL DEL RECURSO HÍDRICO  
ÁREA FUNCIONAL DE HIDROGEOLOGÍA**

**INFORME DE RESULTADOS DE VISITA DE CAMPO A BELLAVISTA  
EVALUACIÓN DE CONDICIONES GEOLÓGICAS E HIDROGEOLÓGICAS DE SITIO  
BELLAVISTA, PORVENIR, NANDAYURE, GUANACASTE**

**ASADA DE BELLAVISTA**

**Agosto 2015**

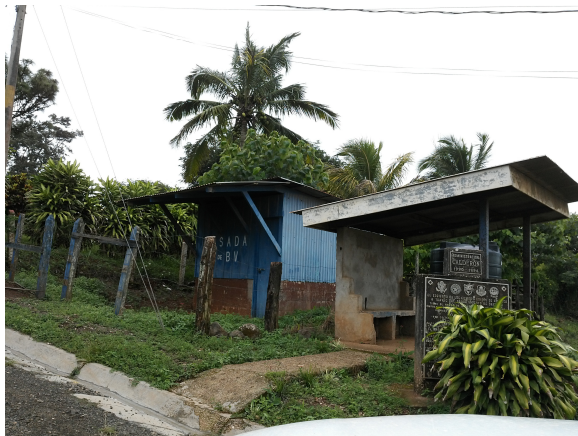
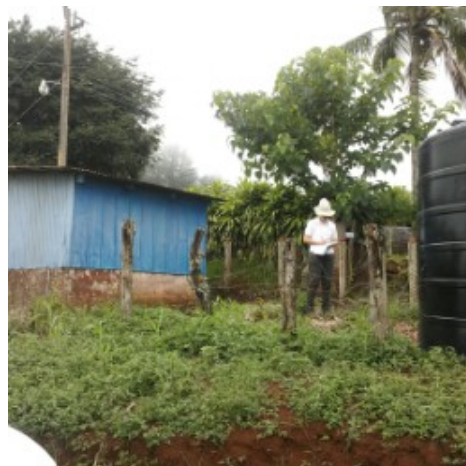
El lote se ubica bastante céntrico, cerca se observa una construcción (templo católico de la comunidad y casa) y existen postes de electricidad en las cercanías. La ASADA lo sugiere como posible sitio para la perforación de un pozo de extracción para abastecimiento de la comunidad, por lo que el Área Funcional de Hidrogeología realiza la respectiva inspección del sitio.

Se indica que la cabecera de Bellavista (donde se ubica este terreno), es una divisoria de aguas de varias microcuencas de quebradas importantes (permanentes, según hoja topográfica Cerro Azul del IGN), la cual posee una altura promedio que ronda los 800 msnm. El poblado fue asentado en un sector de la cumbre de varias cerranías o cabeceras, que dividen las aguas superficiales de al menos tres microcuencas de las muchas quebradas que alimentan al río Leona (cuyo cauce principal se encuentra pendiente abajo de Bellavista, a unos 1500 m hacia el N-NW del poblado), así como del río Juan de León (cuyo cauce principal se desarrolla pendiente abajo de Bellavista, al SW del poblado).

**Figura 2.** Sitio junto caseta de ASADA. Coordenadas: 395818 E / 215390 N

2. Es necesario aclarar que la localidad de Bellavista no es apta para optar por un aprovechamiento de agua subterránea mediante la perforación de un pozo. Sin embargo, antes de descartar del todo esta opción, lo más recomendable es que se efectúe un análisis de estudios geofísicos previo, mediante Sondeos Eléctricos Verticales (SEV) en cruz o en su defecto, hacerlo en forma de L a lo largo del cruce de la carretera 161 y el camino que va hacia la iglesia (Fig. 3). Lo anterior, por el tipo y las condiciones de las rocas presentes (principalmente basaltos y regolita de basalto). De acuerdo con las observaciones, no se puede asegurar que a profundidad, estos materiales sean capaces en algún grado, de almacenar y/o transmitir el agua subterránea de forma efectiva. Se recomienda para ello, solicitar la colaboración a la Subgerencia de Sistemas Comunales de AyA (para darle el apoyo a la ASADA de Bellavista), para la contratación de este tipo de estudios. Estos trabajos podrían eventualmente brindar alguna información para poder tener un control litológico de la zona a profundidad. Establecer una pequeña campaña de sondeos geofísicos es recomendable si se piensa evaluar la posibilidad de realizar o no una propuesta viable de perforación de un pozo de exploración-producción en este sector de la localidad de Bellavista, debido además a que no existen reportes de pozos de gran caudal en la zona u otro dato de aguas subterráneas captadas mediante pozo. Se recomienda que dichos estudios geofísicos sean realizados de forma adecuada. Para ello se ha marcado un punto de referencia dentro del lote. El punto es una propuesta para la realización de los SEV correspondientes, se levantaron las coordenadas en el campo: **395818 E / 215390 N**.

2.1. A partir de los resultados obtenidos, determinar si se realiza o no una perforación en este punto. De resultar favorable dicho sitio, se recomienda para ello, solicitar la colaboración a la Subgerencia de Sistemas Comunales de AyA, para que gestione con la UEN Administración de Proyectos (AID, mediante la Unidad Técnica de Perforaciones), el apoyo para este tipo de trabajo (soporte técnico-profesional necesario, para la ejecución del mismo).

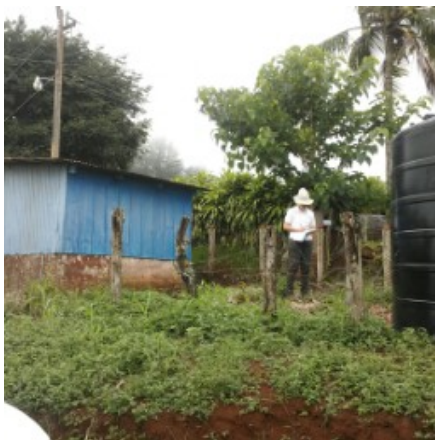
**Figura 3.** Punto elegido junto a caseta de la ASADA. Coordenadas: 399740 E / 199256 N

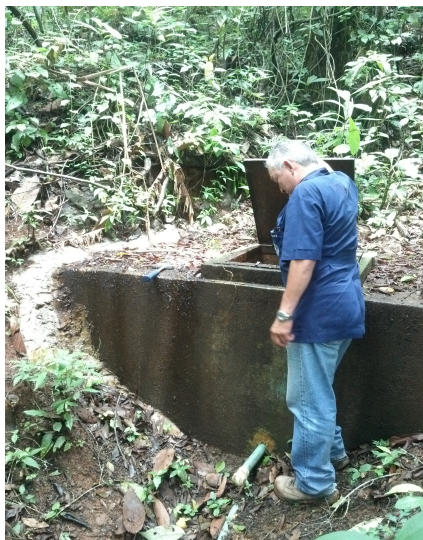
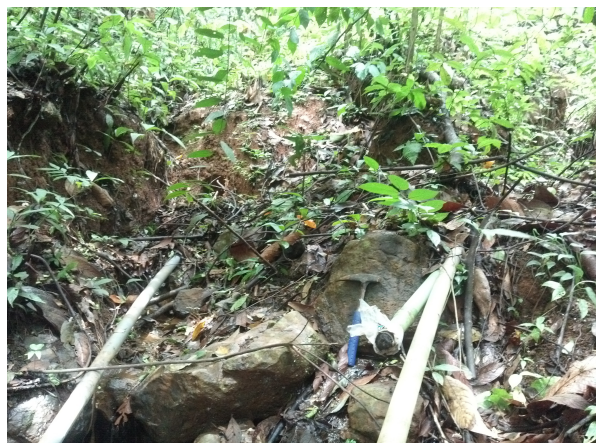
**Figura 4.** Captaciones en propiedad de don Domingo Quirós

Toma de naciente.  
Coordenadas 396076 E / 215484 N

Captación de naciente (solo se observó la tubería, no se logró observar caja, ya que fue tapada por deslizamiento). Coordenadas 396075 E / 215484 N

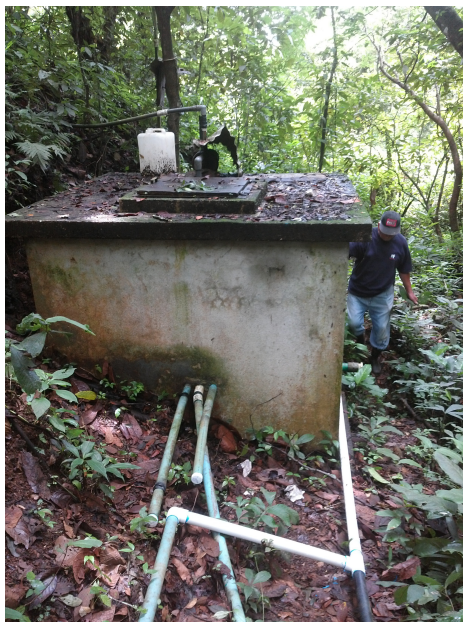
**Figura 5.** Tanque de almacenamiento y distribución.  
Coordenadas 396072 E / 215491 N

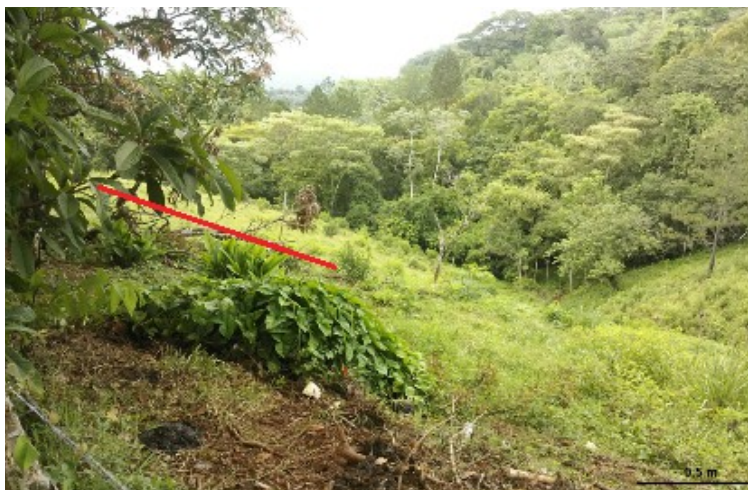
**2.2.2.1.** El primer sitio se ubica cerca de la casa de habitación de don Domingo, y presenta una pendiente significativa. En la (**Fig. 6**), se presenta mediante una línea color rojo, el sector donde se sugiere realizar la perforación.

**Figura 6.** Sitio de interés por parte de la ASADA para realizar perforación.  
Coordenadas 395981 E / 215499 N

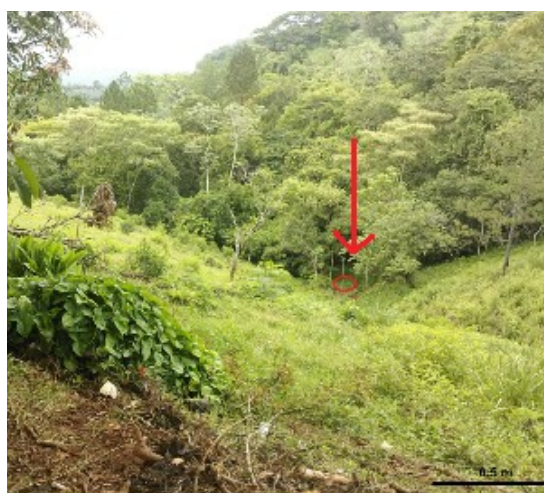
**2.2.2.2.** El segundo sitio se encuentra cerca de las tomas de las nacientes de la ASADA. En la **Figura 7** se presenta mediante un círculo color rojo, el sector donde se sugiere realizar la perforación. Es una hondonada o pequeña microcuenca, con signos de tránsito de agua superficial, aunque en el momento de la gira estaba seca.

**Figura 7.** Sitio de interés por parte de la ASADA para realizar perforación.  
Coordenadas 396029 E / 215486 N

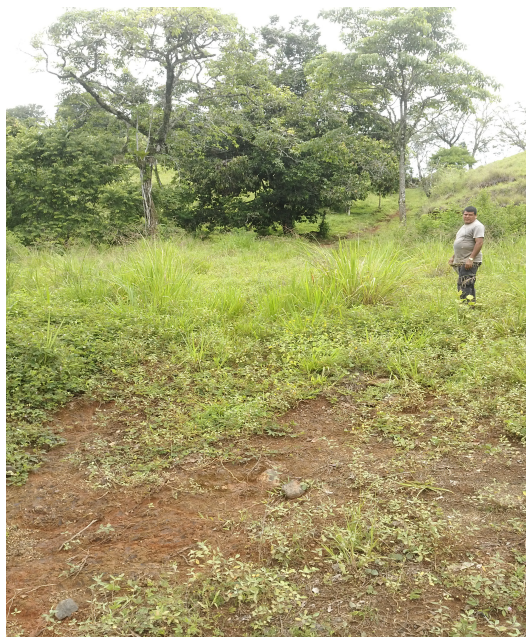
**2.2.2.3.** El tercer sitio de interés se encuentra alejado de la casa de habitación, pero cerca del cauce de las nacientes captadas (42 m al norte, **Fig. 8**).

**Figura 8.** Sitio de interés por parte de la ASADA para realizar perforación.  
Coordenadas 396062 E / 215633 N

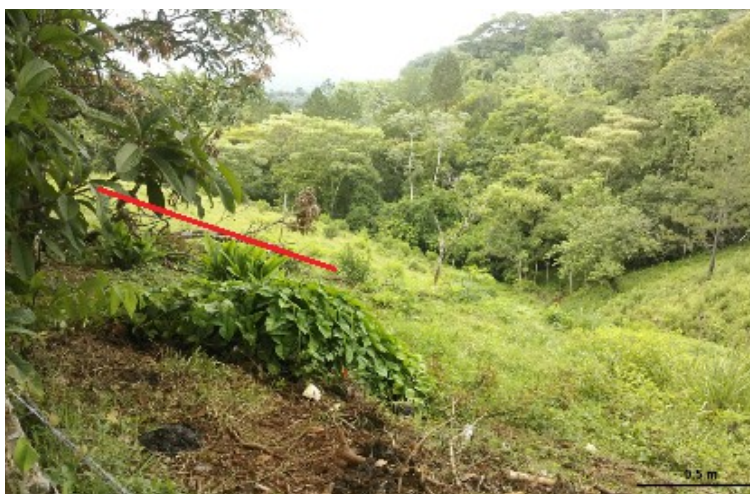
2. Aunque durante la visita de inspección, se valoró el terreno de don Domingo Quirós, en busca de un sitio probable para un análisis de estudios geofísicos mediante Sondeos Eléctricos Verticales (SEV) en cruz (para obtener información científica con el fin de tener un control litológico de la zona a profundidad-antes de realizarse cualquier perforación), y donde se marcó un punto de referencia (el mejor era la opción 1, dentro de la propiedad -cercano a la casa de don Domingo), donde las coordenadas levantadas en el campo fueron las siguientes: **395981 E / 215499 N (Fig. 9)**; se debe aclarar que este punto así como la totalidad de la propiedad de don Domingo Quirós, se descarta para efectos de una futura perforación, debido a condiciones geológicas, geomorfológicas e hidrogeológicas propias del terreno.

**Figura 9.** Sitio de referencia en terreno de don Domingo Quirós.  
Coordenadas: 395981 E / 215499 N

**1. Se concluye y recomienda en primera instancia a la ASADA de Bellavista, solicite la colaboración a la Subgerencia de Sistemas Comunes de AyA, para que los asesore con respecto a ubicar tomas de aguas superficiales de los ríos principales más cercanos, con tal de proveerse de la dotación de agua que necesitan. Así como que los asesore con respecto a mejorar las tomas de nacientes existentes en la zona y ubicar nuevas.**

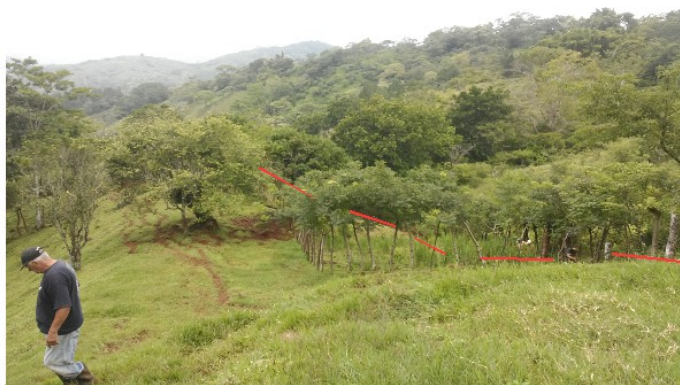
Cabe aclarar que para el momento de la visita al campo, se observó parte de lo que sería la tubería de conducción del agua de la naciente (próxima a captar por la ASADA). La naciente mencionada se encontraba aguas abajo, según lo indicó la ASADA (hacia el S cerca del río Juan de León, en la gira no se logró acceder hasta el sitio de toma de esta naciente) y da: “una pulgada de agua”.

**Figura 10.** Propiedad de don Ólger Anchía (líneas rojas muestran la ubicación de la línea donde pasaría la tubería de conducción del agua de una futura captación de una naciente cercana).

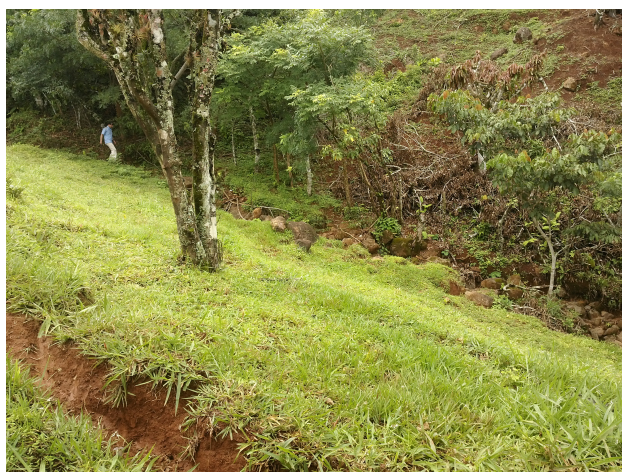
Se visita el terreno de don Ólger Anchía, según lo indicado por los funcionarios de la ASADA de Bellavista de El Porvenir. Cabe indicar que en este terreno existe una naciente para la cual se estaba construyendo una captación según indica la ASADA, sin embargo, la naciente no es visitada puesto que la prioridad para la ASADA era ver la posibilidad de marcar un punto para la perforación de un pozo en este terreno, por lo que el Área Funcional de Hidrogeología realiza la respectiva inspección de sitio. El lugar presenta una pendiente bastante abrupta y el terreno es quebrado, son las serranías o cabeceras del río San Juan de León. Existen evidencias de al menos dos cursos principales de agua superficial en el terreno (sin agua el día de la gira), cerca de uno de ellos es donde está la tubería (**Fig. 10**), en el otro se pudo constatar la presencia de regolita y bloques redondeados de basaltos (**Fig. 11**).

**Figura 11.** Curso de agua superficial seco, donde se observaron basaltos.

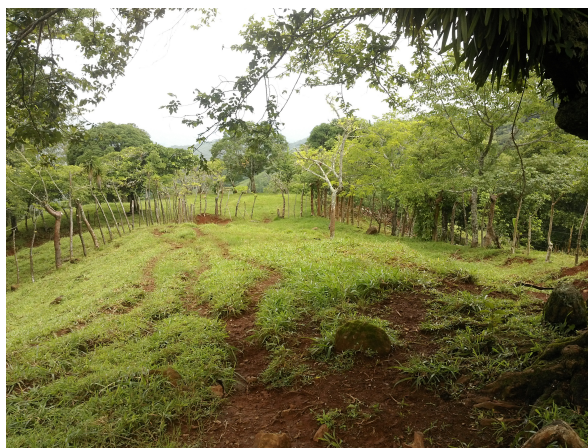
2. Aunque durante la visita de inspección, se valoró el terreno de don Ólger Anchía, en busca de un sitio probable para un análisis de estudios geofísicos mediante Sondeos Eléctricos Verticales (SEV) en cruz (para obtener información científica con el fin de tener un control litológico de la zona a profundidad-antes de realizare cualquier perforación), y donde se marcó un punto de referencia (el mejor era la opción 1, dentro de la propiedad -cercano a la casa de don Domingo), donde las coordenadas levantadas en el campo fueron las siguientes: **395911 E / 215130 N (Fig. 12); se debe aclarar que este punto así como la totalidad de la propiedad de don Ólger Anchía, se descarta para efectos de una futura perforación,** debido a condiciones geológicas, geomorfológicas e hidrogeológicas propias del terreno.

**Figura 12.** Punto de referencia elegido en terreno de don Ólger Anchía.  
Coordenadas: 395911 E / 215130 N

**1. Se concluye y recomienda en primera instancia a la ASADA de Bellavista, solicite la colaboración a la Subgerencia de Sistemas Comunes de AyA, para que los asesore con respecto a ubicar tomas de aguas superficiales de los ríos principales más cercanos, con tal de proveerse de la dotación de agua que necesitan. Así como que los asesore con respecto a mejorar las tomas de nacientes existentes en la zona y ubicar nuevas.**

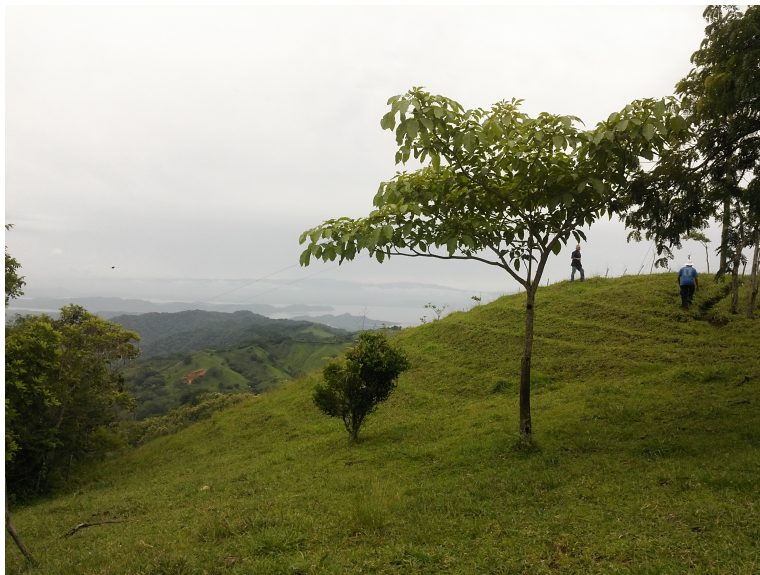
**Figura 13.** Propiedad de don Róger Pérez en la localidad de Limones.  
Coordenadas: 397362 E / 216535 N

La ASADA lo sugiere como posible sitio para la perforación de un pozo de extracción para abastecimiento de la comunidad, por lo que el Área Funcional de Hidrogeología realiza la respectiva inspección del sitio.

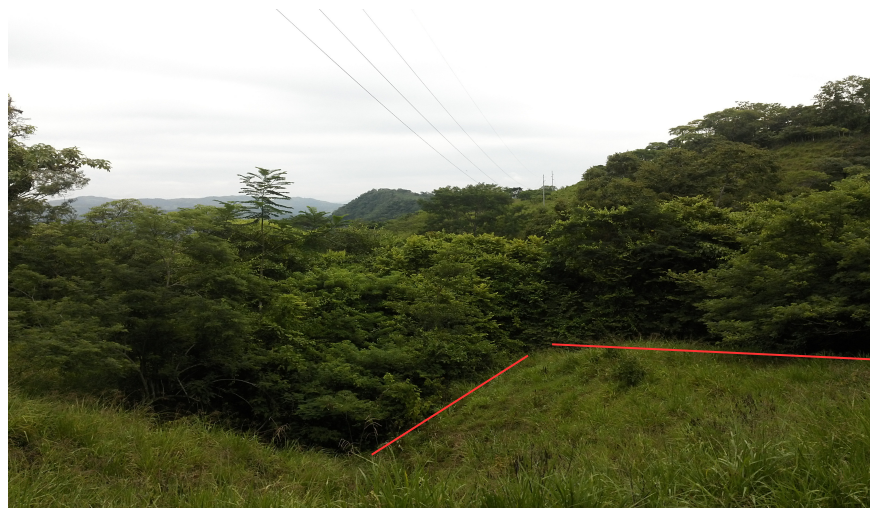
**Figura 14.** Propiedad de don Gilberth Román en la localidad de Limones (primer sitio propuesto por la ASADA para perforar un pozo). Coordenadas: 397120 E / 216355 N

La ASADA lo sugiere como posible sitio para la perforación de un pozo de extracción para abastecimiento de la comunidad, por lo que el Área Funcional de Hidrogeología realiza la respectiva inspección del sitio.

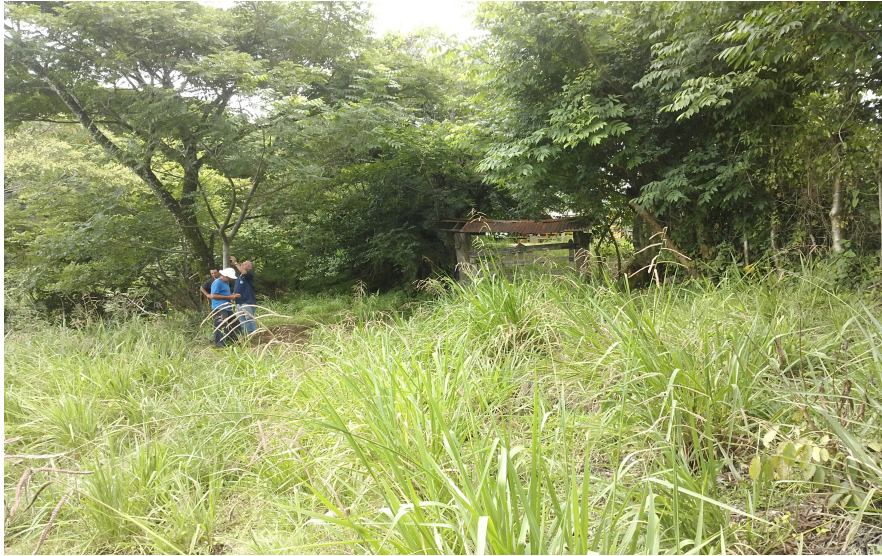
**Figura 15.** Propiedad de don Gilberth Román en la localidad de Limones (segundo sitio propuesto por la ASADA para perforar un pozo). Coordenadas: 397124 E / 216309 N

Luego de hacer la valoración de este terreno y de los dos sitios propuestos, se constató que no se presentan condiciones favorables para la perforación de un pozo (debido a restricciones geológicas propias del terreno, la pendiente, así como a que el sitio es una cumbre alta que funciona de divisoria de aguas). Sin embargo, considerando todo lo indicado por los funcionarios de dicha ASADA (“facilidad administrativa de este punto”), se recomienda lo siguiente:

**1. Se concluye y recomienda en primera instancia a la ASADA de Bellavista, solicite la colaboración a la Subgerencia de Sistemas Comunes de AyA, para que los asesore con respecto a ubicar tomas de aguas superficiales de los ríos principales más cercanos, con tal de proveerse de la dotación de agua que necesitan. Así como que los asesore con respecto a mejorar las tomas de nacientes existentes en la zona y ubicar nuevas.**

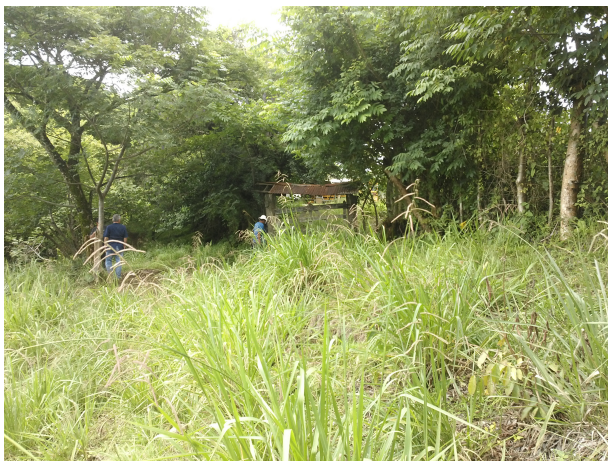
2. Aunque durante la visita de inspección, se valoró el terreno de don Gilberth Román, en busca de un sitio probable para un análisis de estudios geofísicos mediante Sondeos Eléctricos Verticales (SEV) en cruz (en el terreno) -o al menos en línea recta sobre la calle frente a esta propiedad (para obtener información científica con el fin de tener un control litológico de la zona a profundidad-antes de realizare cualquier perforación), y donde se marcó un punto de referencia dentro de la propiedad (el mejor era la segunda opción dada por la ASADA), donde las coordenadas levantadas en el campo fueron las siguientes: **397124 E / 216309 N (Fig. 16); se debe aclarar que este punto así como la totalidad de la propiedad de don Gilberth Román, se descarta para efectos de una futura perforación**, debido a condiciones geológicas, geomorfológicas e hidrogeológicas propias del terreno.

**Figura 16.** Sitio de referencia en la propiedad de don Gilbert Román.  
Coordenadas: 397124 E / 216309 N

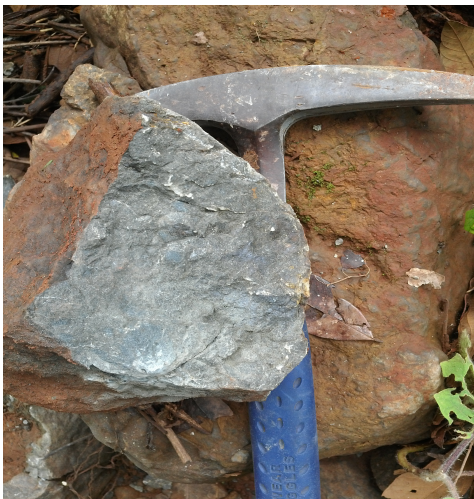
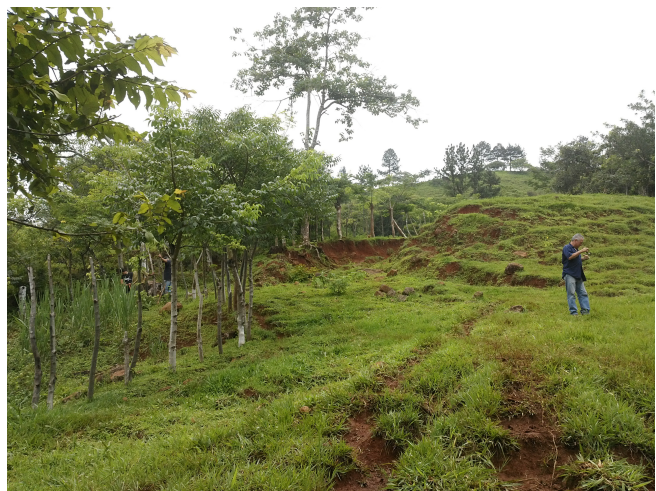
**Figura 19.** Muestra de roca y suelos residuales del Complejo de Nicoya

Durante la visita de campo, se observaron afloramientos constituidos por lavas basálticas, masivas y en bloques, las cuales son muy densas cuando están sanas. Se encuentran fracturadas y con presencia de vetillas de zeolitas rellenas las mismas. Algunos sectores donde fueron observados los basaltos, poseen regolitas de espesor muy variable (hasta métrico). Muchas de estas cubiertas de meteorización ya se han transformado a suelos de coloraciones rojizas (**Fig. 19**).

Lavas basálticas del Complejo de Nicoya.  
Coordenadas 395934 E / 215124 N

Regolita de basaltos con signos de surcos y reptación (ladera en terreno quebrado junto a cauce). Coordenadas 395912 E / 215130 N

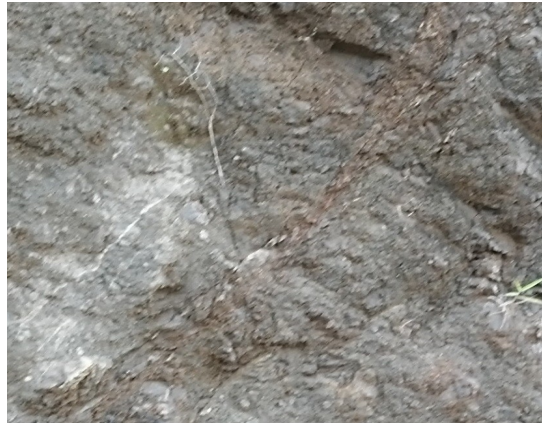
Esta unidad se observa aflorando en un sector al S del poblado de Limones. Por lo general son rocas gabroicas, de tonalidades oscuras por la gran cantidad de minerales máficos, además son densas y se encuentran fracturadas. Existen afloramientos que han sido correlacionados con rocas de esta unidad, en sitios cercanos a las coordenadas 397 124 E / 216 309 N.

**Figura 20.** Diques gabroides del Intrusivo Potrero

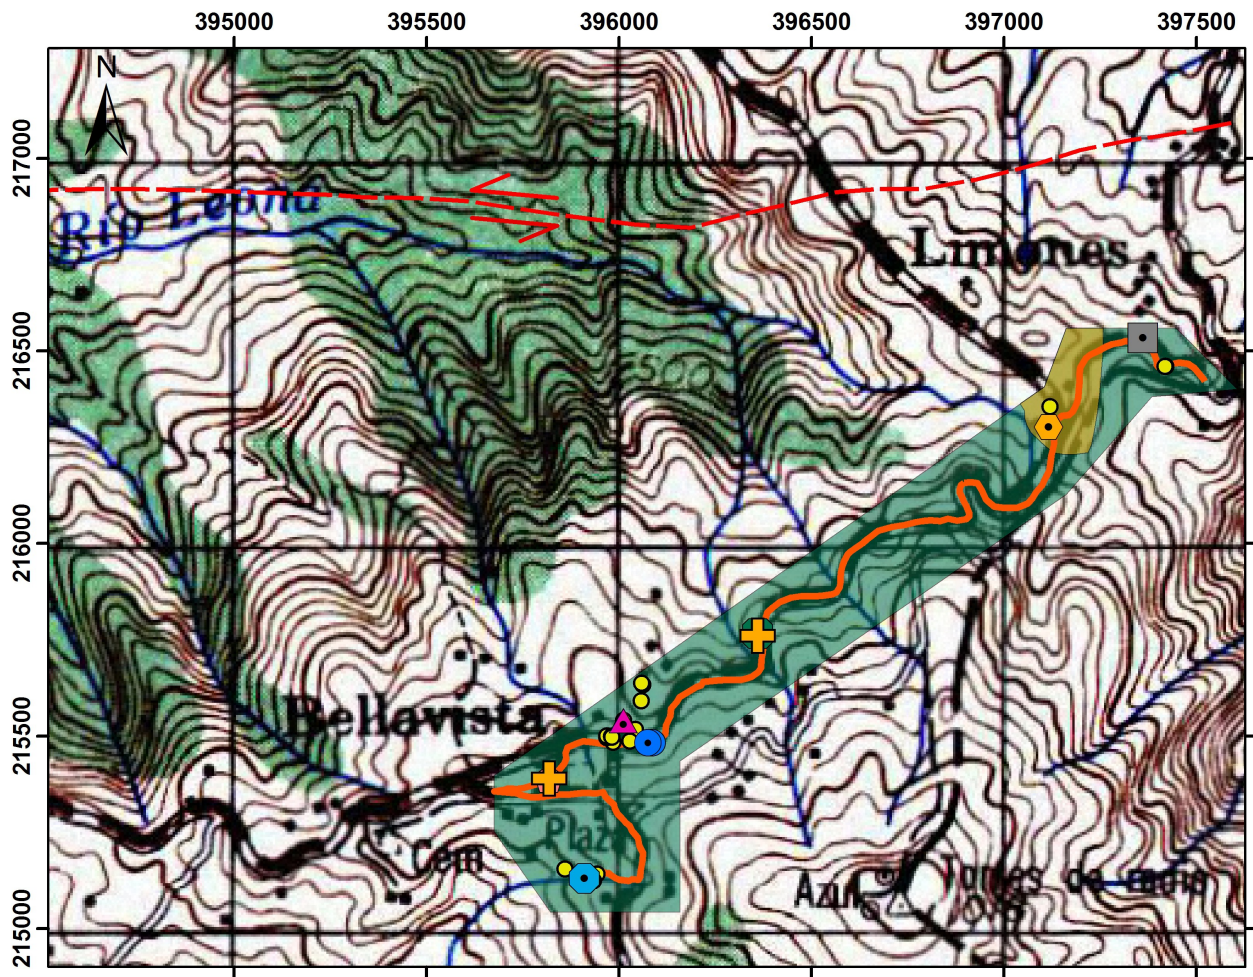
Es necesario aclarar que la localidad de Bellavista no es apta para optar por un aprovechamiento de agua subterránea mediante la perforación de un pozo. Sin embargo, antes de descartar del todo esta opción, lo más recomendable es que se efectúe antes de cualquier perforación, un análisis de estudios geofísicos previo, mediante Sondeos Eléctricos Verticales (SEV) en cruz o al menos en línea recta sobre la calle frente a las propiedades de interés para la ASADA (Fig. 21). De acuerdo con las observaciones, no se puede asegurar que a profundidad, estos materiales sean capaces en algún grado, de almacenar y/o transmitir el agua subterránea de forma efectiva. Se recomienda para ello, solicitar la colaboración a la Subgerencia de Sistemas Comunales de AyA (para darle el apoyo a la ASADA de Bellavista), para la contratación de este tipo de estudios. Estos trabajos podrían eventualmente brindar alguna información para poder tener un control litológico de la zona a profundidad. Establecer una pequeña campaña de sondeos geofísicos es recomendable si se piensa evaluar la posibilidad de realizar o no una propuesta viable de perforación de un pozo de exploración-producción en la localidad de Bellavista o alrededores, debido además a que no existen reportes de pozos de gran caudal en la zona u otro dato de aguas subterráneas captadas mediante pozo. Se recomienda que dichos estudios geofísicos sean realizados de forma adecuada. Para ello se han marcado algunos puntos de referencia. Los puntos son una propuesta para la realización de los SEV correspondientes (no para la perforación), se levantaron las coordenadas de estos en el campo: **395818 E / 215390 N (Terreno junto a caseta de la ASADA) y 396361 E / 215766 N (Sitio entre Bellavista y Limones)**, respectivamente.

De lograrse ubicar algún punto de perforación en estos sitios o cercanos (**Fig. 21**), éste debe cumplir con los retiros de ley de ríos y quebradas (15 metros medidos de manera horizontal para zonas rurales en terreno no quebrado-plano; según artículo 33 de la Ley Forestal N° 7575). El mismo debe estar retirado de letrinas, tanques sépticos o similares sistemas de eliminación de excretas, para evitar posibles contaminaciones del posible recurso hídrico subterráneo a captar. Además, *de realizarse un pozo, el mismo deberá poseer una vía de aire para poder realizarle medidas del nivel de agua al pozo; así como un brocal alto*, previendo la posibilidad de que por alguna razón, pasen aguas de escorrentía por el punto de perforación, o previendo el caso de que se empocen aguas de lluvia en el sitio, durante la época lluviosa, así como estar armado de forma adecuada para las realidades geológicas encontradas a profundidad.
