**INSTITUTO COSTARRICENSE DE ACUEDUCTOS Y ALCANTARILLADOS  
UEN DE GESTIÓN AMBIENTAL DEL RECURSO HÍDRICO  
ÁREA FUNCIONAL DE HIDROGEOLOGÍA**

**ESTUDIO HIDROGEOLOGICO**

**ANÁLISIS HIDROGEOLÓGICO SÉCTOR URBANIZACIÓN LOS PINOS, ALAJUELITA,  
PROYECTO DE ALCANTARILLADO METROPOLITANO, EXTENSIÓN ASERRÍ.**

Mayo, 2020

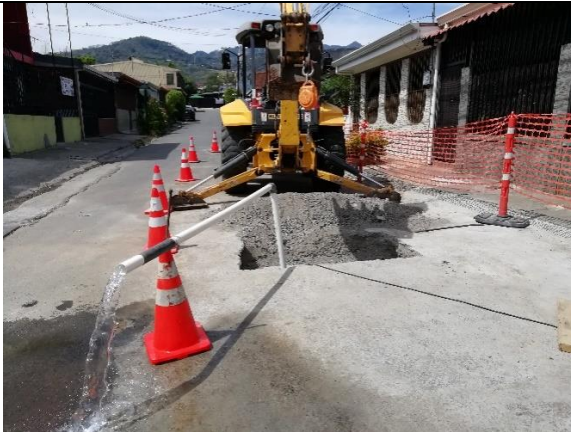
**Fotografía 1: Pozo sanitario 25-60A,**  
coordenadas: 209472 N/526031E

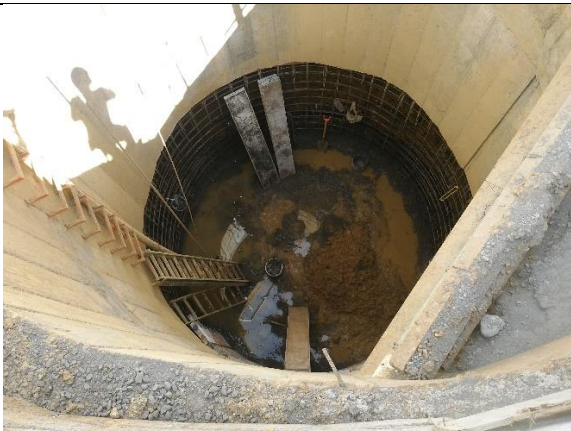
**Fotografía 3: Perforación ASE-94,**  
coordenadas 209402 N/525931 E

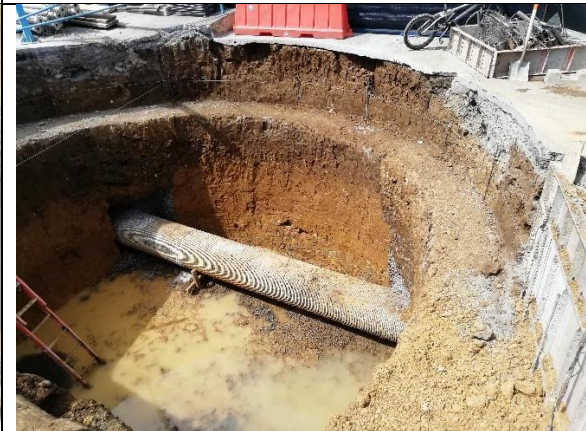
**Fotografía 4: Perforación ASE-97,**  
coordenadas 209564 N/525875 E.

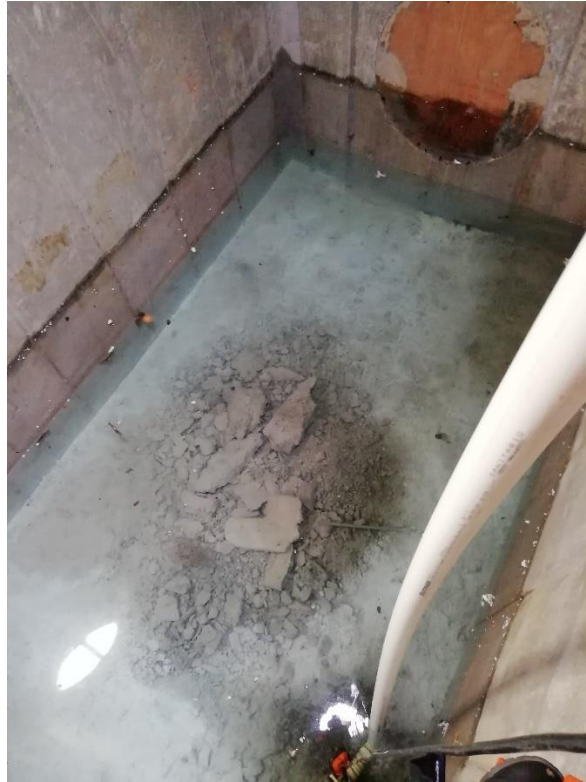
Fotografía 5: Vista del interior del pozo 25-60A, coordenadas 209472 N/526031E

Durante la visita se realizó el ingreso al interior del pozo 25-60A, evidenciándose la existencia agua cristalina en el fondo de este (**Fotografía 5**), alcanzando una altura de aproximadamente 50 cm respecto al fondo del pozo. Como se observa en la **Fotografía 1** al momento de la visita una bomba se encontraba realizando la extracción del agua de este pozo.

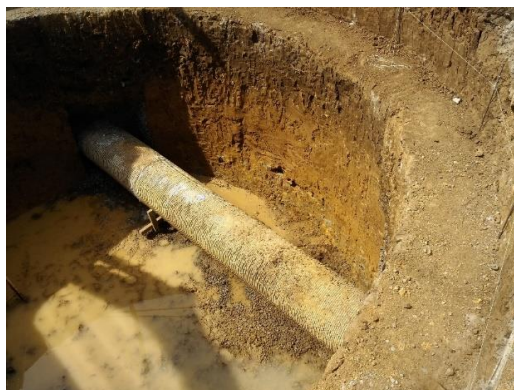
**Fotografía 6: Material de tipo limo-arenoso aflorando en el punto de perforación ASE-97, coordenadas 209564 N/525875 E.**

De acuerdo con la inspección de campo realizada en el área de proyecto se identifica la existencia predominantemente de una secuencia de material de tipo limo-arenoso de color café claro (**Fotografía 6**) con presencia de bloques con formas subangulares a subredondeadas y tamaños principalmente centimétricos y que se encuentran en contacto de tipo flotante en la matriz. Este material según el contexto geológico regional descrito anteriormente se encuentra relacionado como parte de la Formación Lahares y Cenizas.
