**INSTITUTO COSTARRICENSE DE ACUEDUCTOS Y ALCANTARILLADOS  
UN DE GESTIÓN AMBIENTAL DEL RECURSO HÍDRICO  
ÁREA FUNCIONAL DE HIDROGEOLOGÍA**

**ESTUDIO HIDROGEOLÓGICO  
IDENTIFICACIÓN DE PUNTOS DE PERFORACIÓN PARA EL ABASTECIMIENTO  
DE AGUA PARA CONSUMO HUMANO, LLANO VERDE DE POCOSOL, SAN  
CARLOS, ALAJUELA**

**DICIEMBRE, 2015**

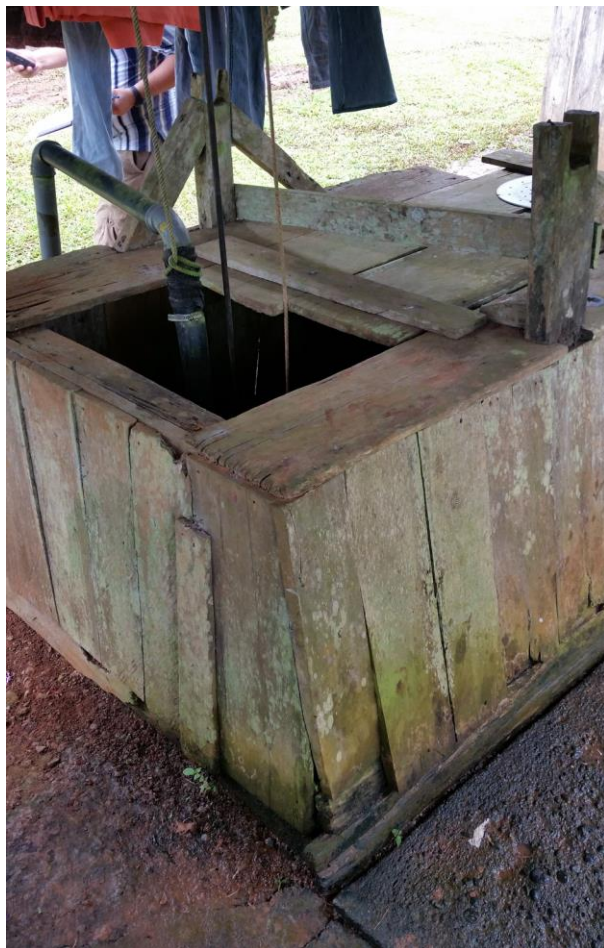
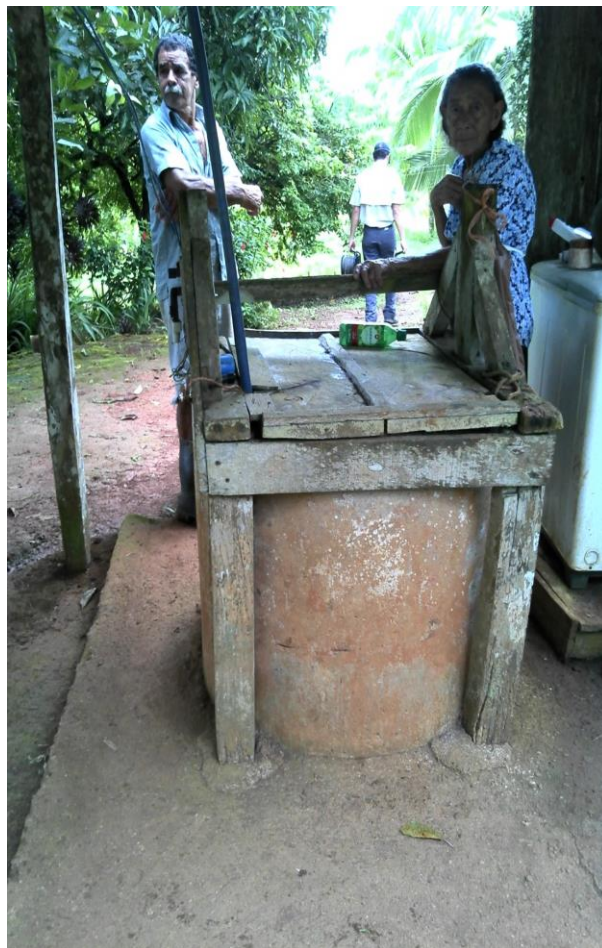
Fotografía 1: Vista de los pozos PALLAV – 5 (izquierda, coordenadas 318,155 Norte y 494,143 Este) y PALLAV – 7 (derecha coordenadas 318,754 Norte y 493,295 Este).

En el sitio se localizaron 9 pozos excavados (artesanales, Fotografía 1), cuya ubicación y otros detalles se aportan en el Cuadro 2. La distribución espacial se observa en la Figura 4.

Los pozos fueron construidos con técnicas e instrumentos manuales (macana, pala u otros), con profundidades que van desde los 4,50 m hasta los 13,80 m, según la disponibilidad presupuestaria del propietario, o la pericia y experiencia del constructor.

Culminando cada pozo, se ubica un tubo de concreto de 1 metro de diámetro, el cual cuenta con una chorrea de cemento (sello sanitario) alrededor de su base.

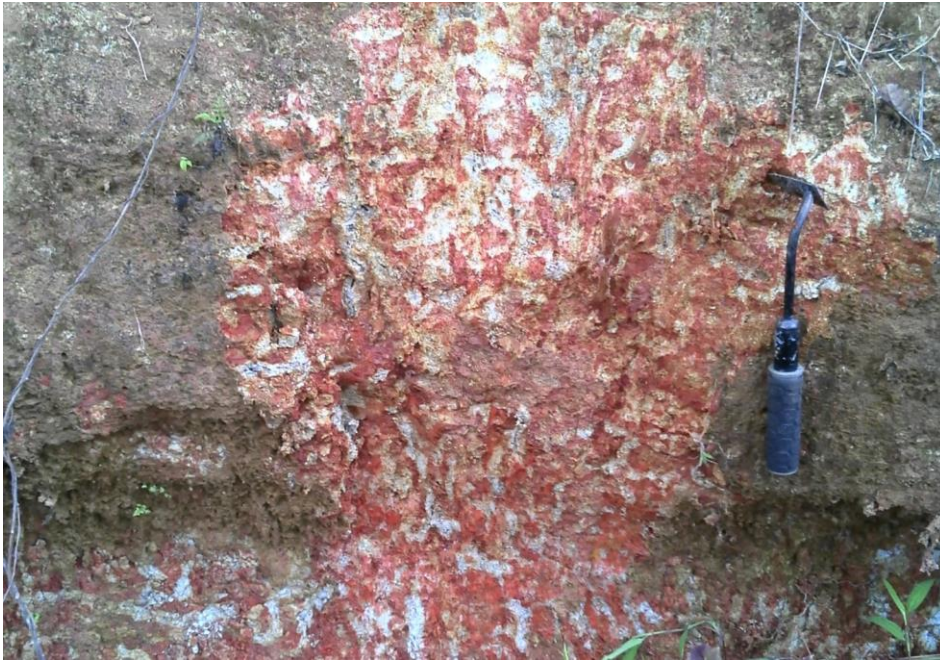
*Fotografía 2: Vista de la Unidad Basaltos Hito Sar alterada hidrotermalmente (coordenadas 318,451 Norte y 494,405 Este).*

Sin embargo, en la zona de estudio se ha encontrado evidencias de alteración hidrotermal, el cual es un proceso en el que, a través de zonas de fracturas o falla, se da el ascenso de fluidos residuales desde cámaras magmáticas. Estos fluidos reaccionan con el medio circundante, transformándolo químicamente, generalmente a arcillas, y provocando la mineralización de otras especies químicas. Hidrogeológicamente, esto supone una condición desventajosa.

En el área de estudio, el material en superficie se encuentra completamente alterado a una arcilla color ocre o rojo intenso, dentro de la que se observan vetillas de color blanco (Fotografía 2), típico de la alteración argílica. En este tipo de alteración se da la formación de importantes cantidades de caolinita, montmorillonita y otras arcillas amorfas.
