**INSTITUTO COSTARRICENSE DE ACUEDUCTOS Y ALCANTARILLADOS  
UEN DE GESTIÓN AMBIENTAL DEL RECURSO HÍDRICO  
ÁREA FUNCIONAL DE HIDROGEOLOGÍA**

**ESTUDIO HIDROGEOLÓGICO**

**IDENTIFICACIÓN DE PUNTOS DE PERFORACIÓN PARA EL ABASTECIMIENTO  
DE AGUA PARA CONSUMO HUMANO, CRUCITAS DE CUTRIS, SAN CARLOS,  
ALAJUELA**

**DICIEMBRE, 2015**

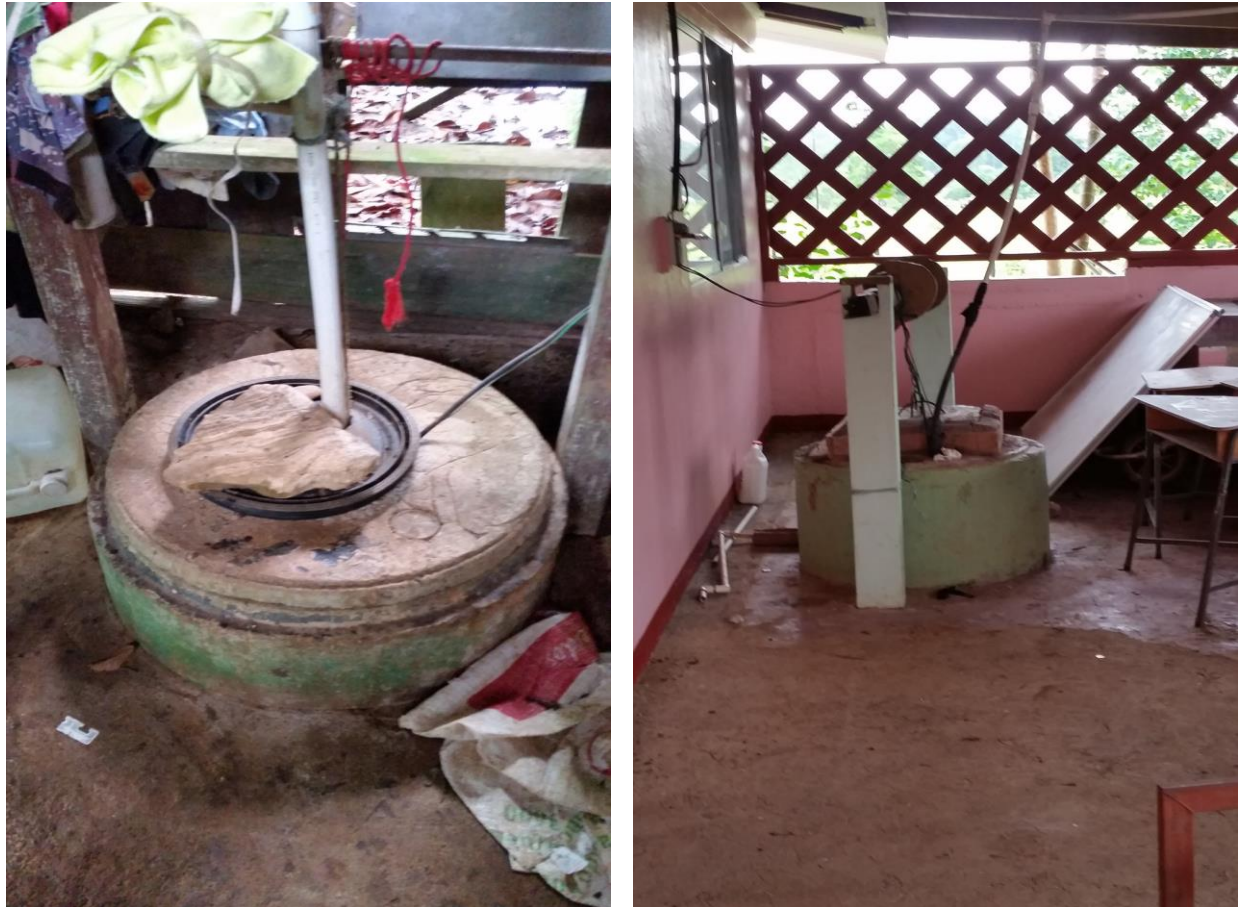
Fotografía 1: Vista de los pozos PACR - 1 (izquierda, coordenadas 318,446 Norte y 499,605 Este) y PACR - 3 (derecha, coordenadas 318,486 Norte y 499,739 Este).

En el sitio se localizaron 6 pozos artesanales (excavados, Fotografía 1), cuya ubicación y otros detalles se aporta en el Cuadro 2. La distribución espacial de ellos se observa en la Figura 4.

Los pozos fueron construidos con técnicas e instrumentos manuales (macana, pala u otros), con profundidades que van desde los 6,05 m hasta los 16,10 m, según la disponibilidad presupuestaria del propietario, o la pericia y experiencia del constructor.

Las perforaciones no cuentan con encamisado, lo que permitió identificar que fueron construidas en materiales de textura limo – arcillosa, correlacionables con la Unidad Piroclastos Avispas. Esta misma litología se observó en los afloramientos en cortes de camino (principalmente), donde se observaban espesos depósitos de material limo – arcilloso, arcillo – limoso o de arcilla plástica, de color café a café rojizo o terracota.

Culminando cada pozo, se ubica un tubo de concreto de 1 metro de diámetro, el cual cuenta con una chorrea de cemento (sello sanitario) alrededor de su base.

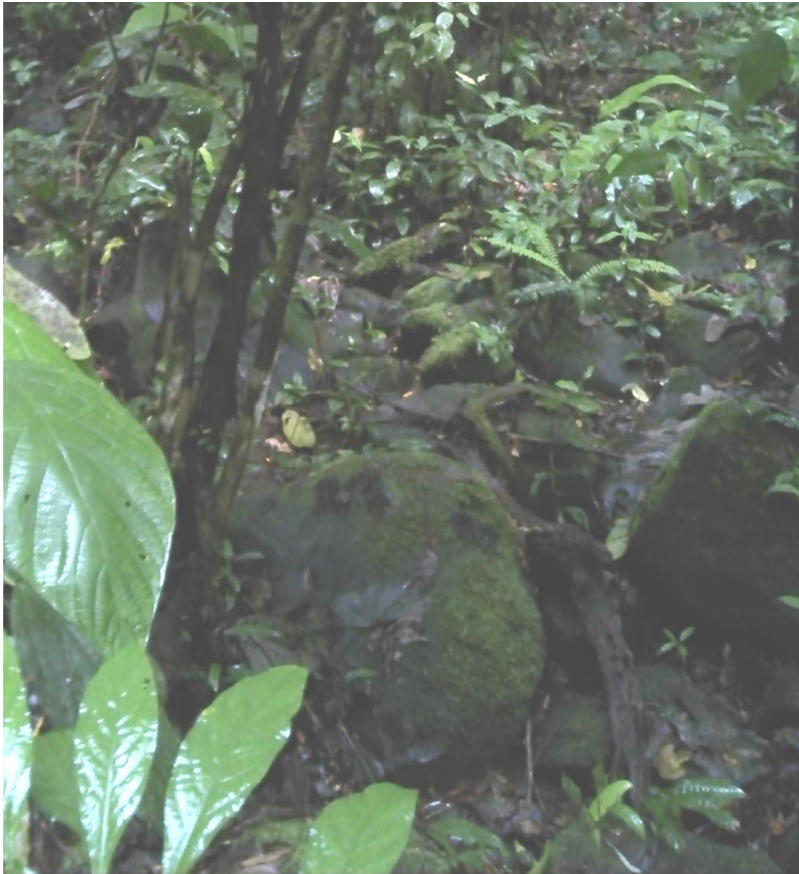
*Fotografía 2: Vista de bloques de composición basáltica (318,878 Norte y 499,869 Este).*

La naciente Cru – 5 se ubica hacia el norte del centro urbano de la comunidad de Crucitas, en las coordenadas 318,878 Norte y 499,869 Este en la proyección Lambert Costa Rica Norte (Figura 4). En este sitio se observó una acumulación de bloques de lava (Fotografía 2), de composición basáltica, en la que se observan fenocristales de plagioclasas y piróboles (en menor porcentaje) en una matriz gris oscuro – verdosa.

La forma lobular del terreno en el sitio en el se ubican estos bloques, acompañados de formas elongadas de relieve positivo, indican que corresponden a un frente de colada, en el cual la matriz que soportaba estos bloques se meteorizó y erosionó por completo, dando como resultado la mencionada acumulación de bloques sueltos.

Este es el primer indicio de la existencia de depósitos de lavas (correlacionables con la Unidad Basaltos Hito Sar) subyaciendo a las arcillas rojas de la Unidad Piroclastos Avispas.

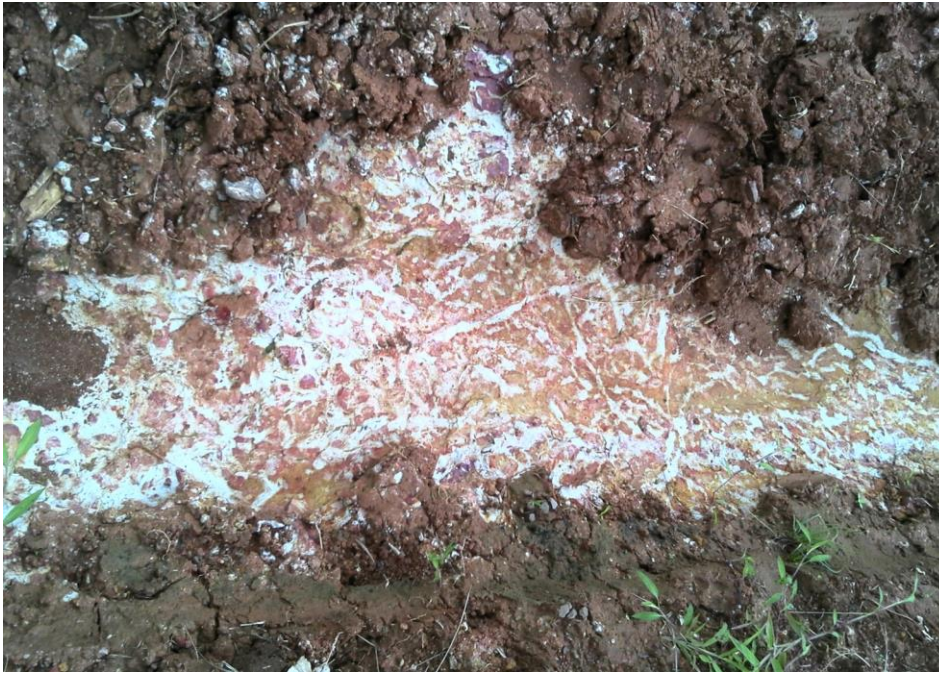
*Fotografía 3: Vista de la Unidad Piroclastos Avispas alterada hidrotermalmente.*

Sin embargo, en el área de estudio se ha encontrado evidencias de alteración hidrotermal, el cual es un proceso en el que, a través de zonas de fracturas o fallas, se da el ascenso de fluidos residuales desde una cámara magmática. Estos fluidos reaccionan con el medio circundante, transformándolo químicamente, generalmente a arcillas, y provocando la mineralización de otras especies químicas. Hidrogeológicamente, esto implica una condición desventajosa.

En este sitio, la Unidad Piroclastos Avispas se encuentra completamente alterada a un material limo – arcilloso a arcillo – limoso color café rojizo, dentro del cual se han observado vetillas de color blanco (Fotografía 3), típico de alteración argílica. Este tipo de alteración se caracteriza por la formación de importantes cantidades de caolinita, montmorillonita y otras arcillas amorfas. Asociado a esto, se ha dado también la mineralización de otras especies químicas, al punto que el lugar es considerado como un yacimiento de oro y plata.
