**INSTITUTO COSTARRICENSE DE ACUEDUCTOS Y ALCANTARILLADOS  
UN DE GESTIÓN AMBIENTAL DEL RECURSO HÍDRICO  
ÁREA FUNCIONAL DE HIDROGEOLOGÍA**

**“INFORME DE RESULTADOS DE LA VISITA DE CAMPO A TACANÍS  
DE NICOYA.  
EVALUACIÓN DE CONDICIONES GEOLÓGICAS-  
HIDROGEOLÓGICAS DEL SITIO TACANÍS DE NICOYA,  
GUANACASTE”.**

**POZO DE LA ASADA DE TACANÍS, NICOYA, GUANACASTE.**

***AGOSTO 2015***

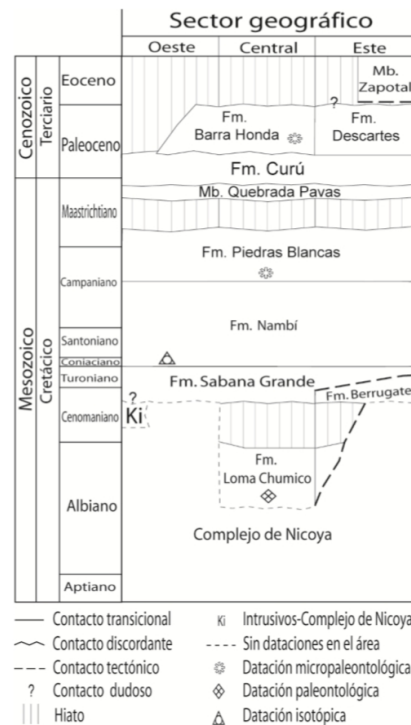
El sector sureste de la hoja MATAMBU, escala 1:50000-IGN; se encuentra influenciado por la disposición de materiales de índole volcánico de edad Cretácico, materiales sedimentarios del cretácico y por otra parte la presencia de materiales sedimentarios recientes como depósitos aluviales y coluviales abarcan parte del área de la zona de estudio (Fig. 3 y Fig. 4).

Fig. 3. Columna estratigráfica general de la zona de estudio. (Basado en Flores et al., 2003)
