**INFORME DE RESULTADOS DE VISITA DE CAMPO A  
SAN FRANCISCO DE COYOTE  
EVALUACIÓN DE CONDICIONES GEOLÓGICAS E HIDROGEOLÓGICAS DE SITIO  
SAN FRANCISCO DE COYOTE, BEJUCO, NANDAYURE, GUANACASTE**

**ASADA DE SAN FRANCISCO DE COYOTE**

**Agosto 2015**

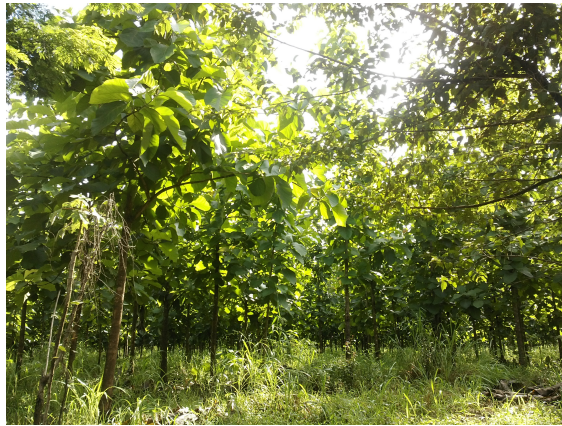
Algunos se observan con ganado, otros con teca (**Fig. 9**). Estas propiedades podrían considerarse por la ASADA, para futuras investigaciones geofísicas, en caso de buscarse nuevos sitios de perforación de pozos en la zona.

**Figura 9.** Árboles de teca. Camino a San Jorge. Coordenadas: 400505 E / 201153 N

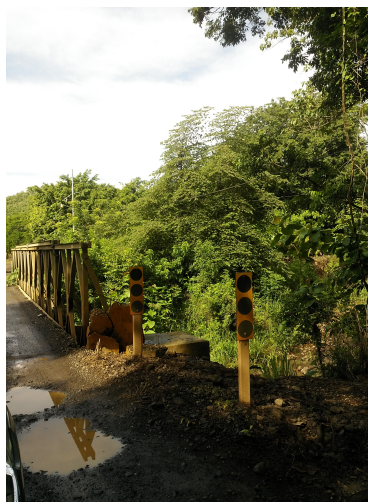
Cabe mencionar que a lo largo de la carretera que va desde San Francisco hacia San Jorge se logran distinguir varios cauces secos de quebradas sin nombre que bajan desde cerro Jabillo. La litología observada sobre esta ruta es la continuidad de las unidades geológicas descritas en gira del día anterior: Depósitos coluvio-aluviales recientes (junto a la carretera) y en las estribaciones de las cerranías cercanas (cerro Jabillo), materiales meteorizados del Complejo de Nicoya, con diferentes grados de meteorización. La visita de campo para el sector de interés de la ASADA de San Francisco de Coyote, se dio por terminada a la altura del puente sobre la quebrada Mono (**Fig. 10**).

**Figura 10.** Puente sobre la quebrada Mono, a la salida de San Jorge.  
Coordenadas: 400271 E / 201758 N

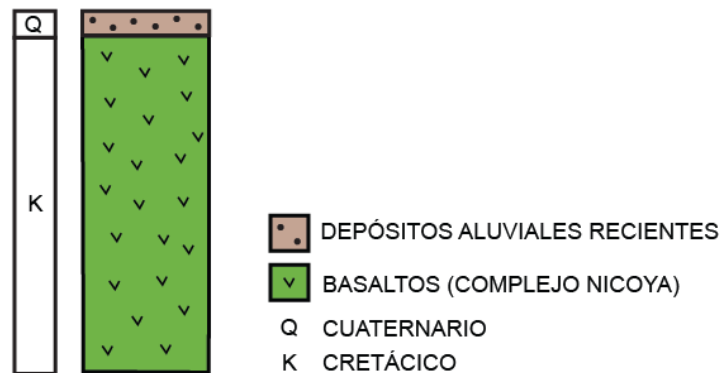
**Figura 11.** Columna estratigráfica de la zona de estudio.
