**INSTITUTO COSTARRICENSE DE ACUEDUCTOS Y ALCANTARILLADOS  
UN DE GESTIÓN AMBIENTAL DEL RECURSO HÍDRICO  
ÁREA FUNCIONAL DE HIDROGEOLOGÍA**

**“INFORME DE RESULTADOS DE LA VISITA DE CAMPO A PUERTO  
NÍSPERO.**

**EVALUACIÓN DE CONDICIONES GEOLÓGICAS  
HIDROGEOLÓGICAS DEL SITIO PUERTO NÍSPERO, CAÑAS,  
GUANACASTE”**

***ASADA DE PUERTO NÍSPERO, CAÑAS, GUANACASTE***

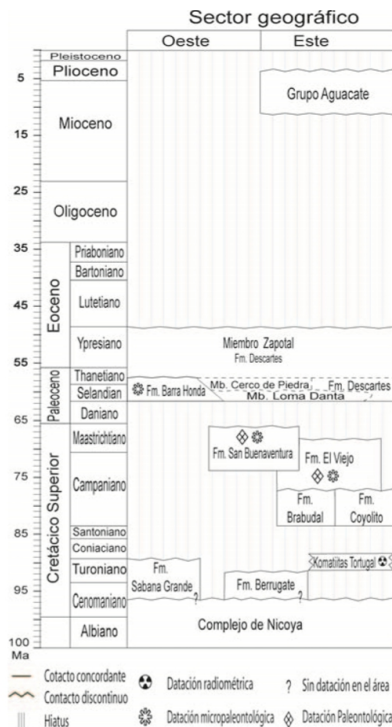
**Fig. 3. Columna estratigráfica general de la zona de estudio. (Basado en Flores et al., 2003)**

El sector suroeste de la hoja ABANGARES, escala 1:50000-IGN; se encuentra influenciado por la disposición de materiales de índole sedimentario de edad Cretácico al final del Terciario, por otra parte la presencia de materiales sedimentarios recientes como depósitos aluviales, coluviales y fluvio-marinos abarcan un gran área de la zona de estudio (Fig. 3 y Fig. 4).
